Holz-Sonne-Kopplung und holzfaserbasierte transparente Wärmedämmung im Holzrahmenbau-Passivhaus

Teilbericht III

Auftraggeber: Forstliche Versuchsanstalt Rheinland-Pfalz

Bingen, den 05. November 2002

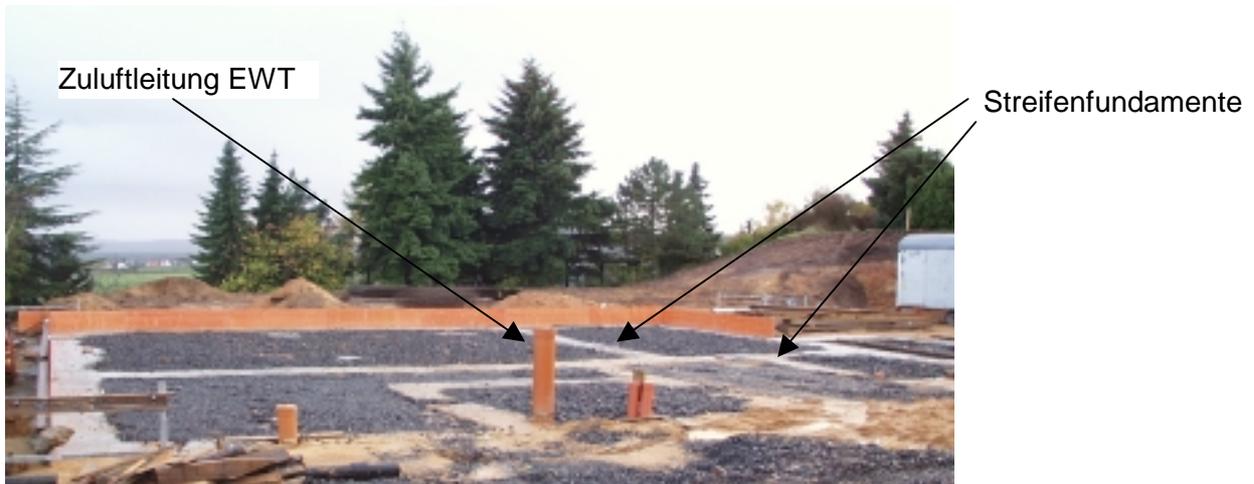
Abbildung 2 Passivhaus Streifenfundament und Schotterschicht (Foto: TSB)

Gut zu erkennen ist, dass die Sanitärabflüsse sowie die Zuluftleitung des Erdreichwärmetauscher (EWT) bereits eingebaut sind. Der EWT selber ist bereits unter dem Fundament verlegt.

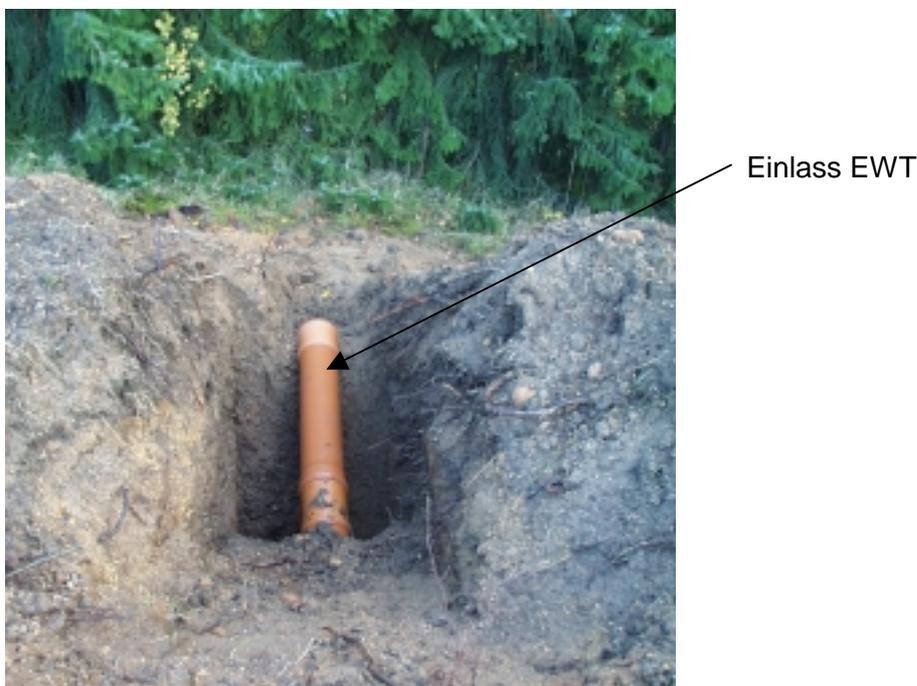
Abbildung 3 Einlass Erdreichwärmetauscher (Foto: TSB)

Der Einlass des Erdreichwärmetauschers liegt ca. 1,5 Meter unter der Geländeoberkante am östlichen Rand des Grundstückes.

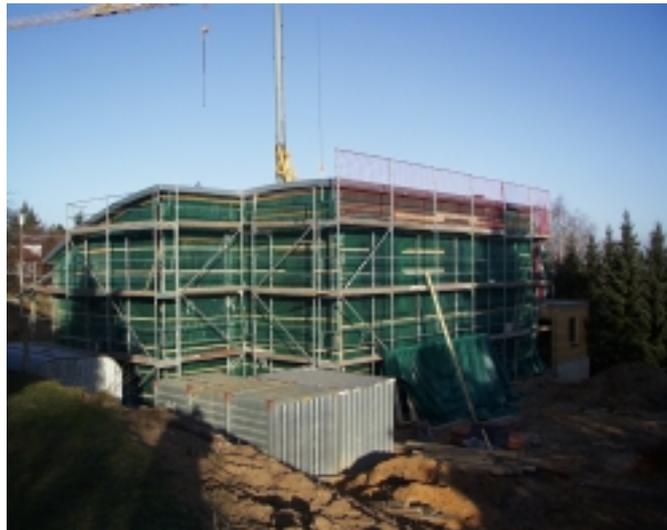
Die Luftdichtigkeitsmessung (Blower-Door-Messung) konnte bereits am 18. Dezember 2001 durchgeführt werden. Für das Gebäude konnte bei einem Über- bzw. Unterdruck von 50 Pascal der Mittelwert $n_{50} = 0,24 \text{ h}^{-1}$ gemessen und damit der geforderte Dichtheitsstandard für die Luftwechselrate eines Passivhauses eingehalten werden. Der detaillierte Ergebnisbericht zu dieser Messung ist im Anhang beigefügt.

Abbildung 4 Passivhaus im Rohbau – Blick von Süd-West (Foto: TSB)

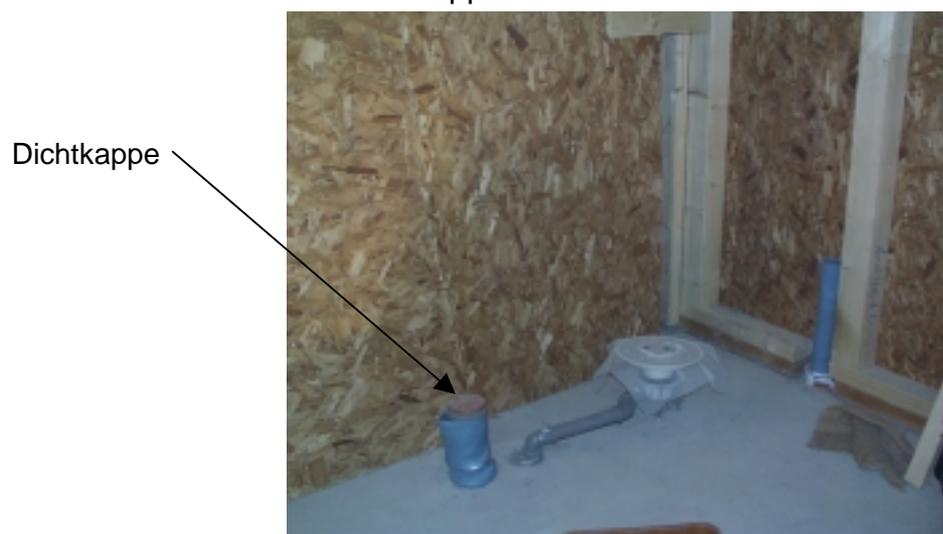
Vor der Durchführung der Blower-Door-Messung müssen alle Öffnungen des Gebäudes verschlossen werden. In Abbildung 5 ist zu Beispiel zu erkennen, dass Abflussanschlüsse mit Dichtkappen versehen sind.

Abbildung 5 Abdichtung der Abwasseranschlüsse (Foto: TSB)

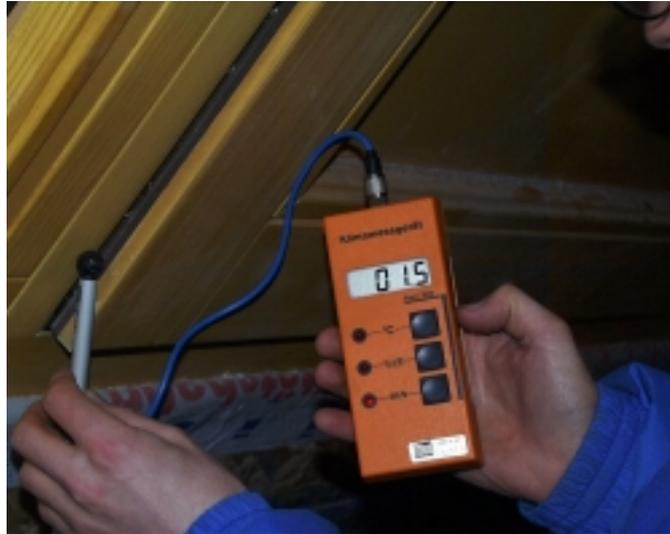
Im Zuge der Messung konnte festgestellt werden, dass die Haustür nicht optimal dichtet und nachgestellt werden muss.

Abbildung 6 Messung der Strömungsgeschwindigkeit bei Undichtigkeiten (Foto: TSB)

Bei der Begutachtung des Rohbaues konnte festgestellt werden, dass Arbeiten sehr sorgfältig durchgeführt wurden. Die bemängelte Undichtigkeit kann auch nachträglich leicht behoben werden.

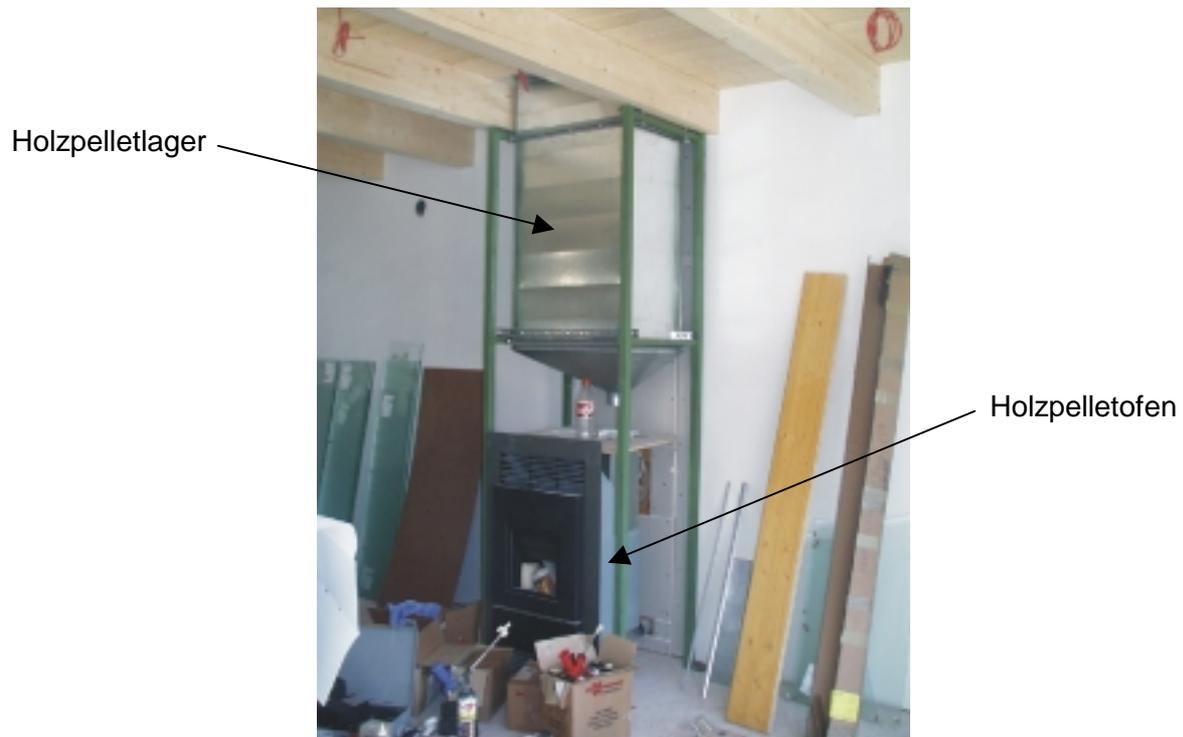
Abbildung 7 Holzpelletofen im Rohbau (Foto: TSB)

Abweichend von der zunächst geplanten Anordnung des Holzpelletlagers in der Verlängerung des Car-Port wurde eine alternative Lösung umgesetzt. In Abbildung 7 ist zu erkennen, dass sich das Pelletlager nun oberhalb des Pelleofen, in Form eines rechteckigen Metallbehälters befindet. Der Schacht für diesen Behälter reicht vom Erdgeschoss durch die Decke bis unter das Dach Gebäudes und hat ein Fassungsvermögen von ca. 3 m³.

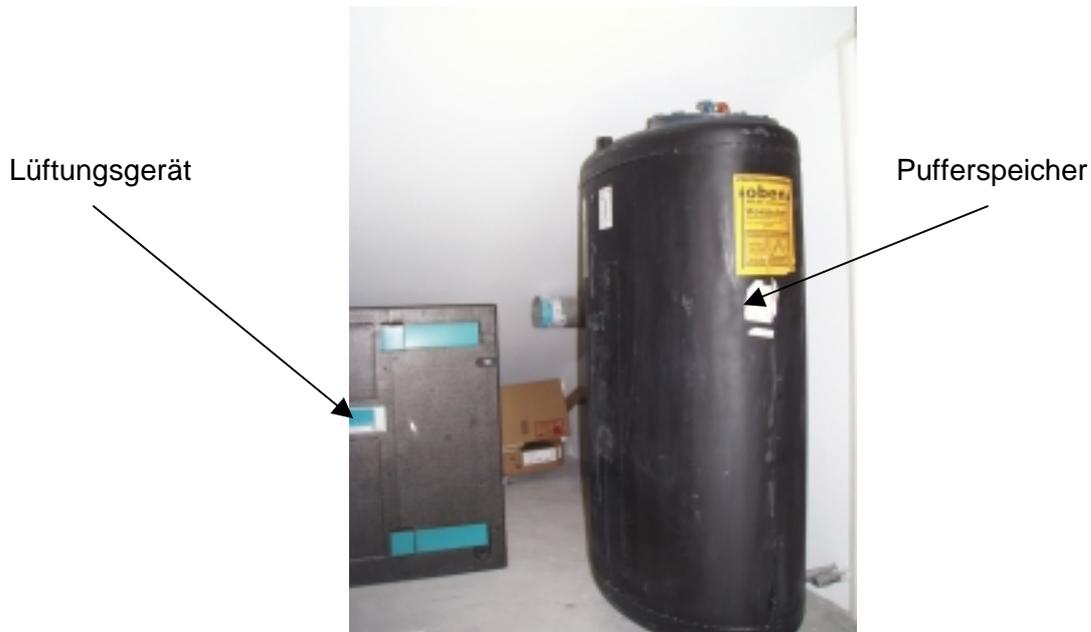
Im Obergeschoss befindet sich der Technikraum. Hier wird neben dem Pufferspeicher und der Lüftungsanlage mit Wärmerückgewinnung (siehe Abbildung 8) die Solar- und die Ofenregelstation installiert. Daneben werden die Wechselrichter und Einspeisezähler der Photovoltaikanlage hier untergebracht.

Abbildung 8 Pufferspeicher und Lüftungsanlage (Foto: TSB)

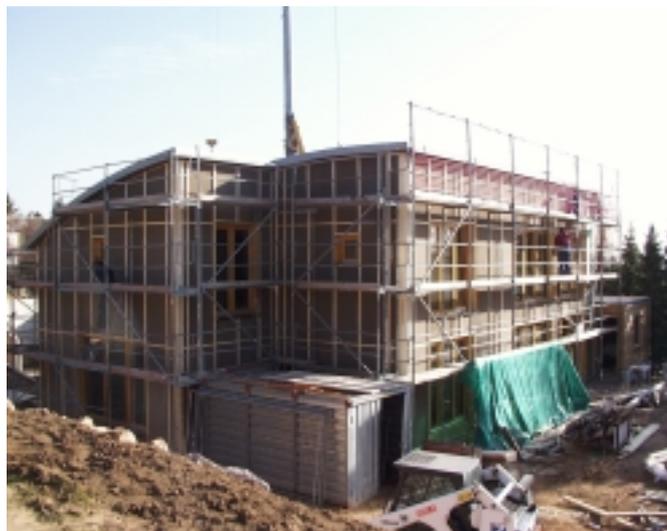
Abbildung 9 Montage der TWD-Fassade (Foto: TSB)

Die Montage der Kartonwaben der TWD-Fassade musste während der Bauphase teilweise nachgebessert werden, da diese Waben nicht völlig plan auf der darunter liegenden Weichfaserdämmplatte auflagen.

Dabei konnte festgestellt werden, dass die Arbeiten qualitativ sehr hochwertig ausgeführt worden sind. Beanstandungen die während der Bauphase vorgebracht wurden (Undichtigkeit der Haustür, Befestigung der TWD-Waben) konnten umgehend behoben werden.

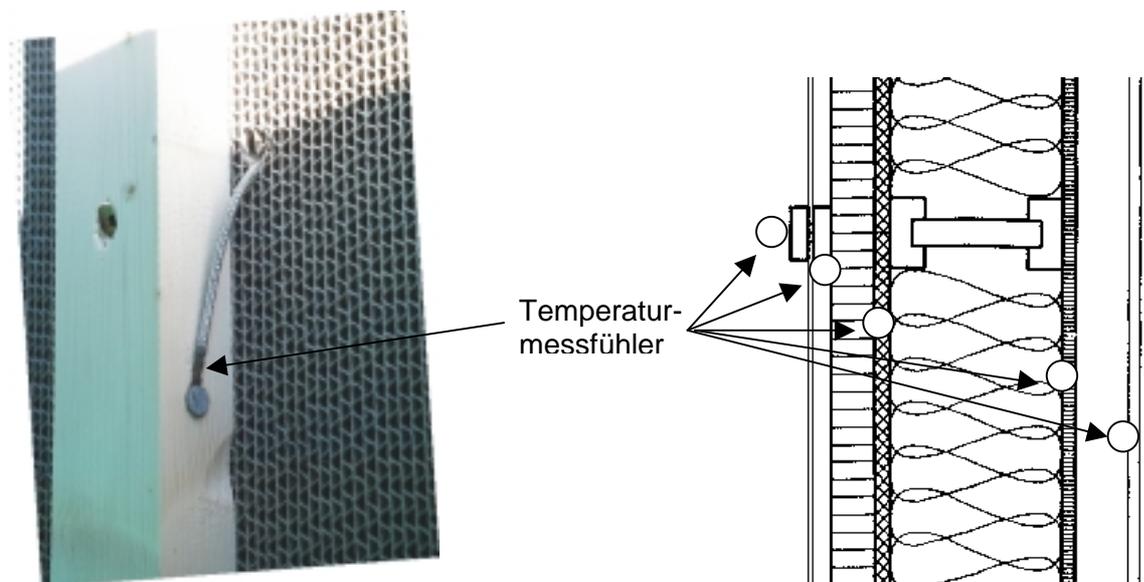
Zur messtechnischen Begleitung des Objektes, insbesondere des Temperaturverlaufes in der Wand mit der Transparenten Wärmedämmung wurden Temperaturfühler in den verschiedenen Schichten der Süd- und Westwand installiert

Abbildung 11 Temperaturmessstellen (Foto: TSB; Zeichnung: Architekturbüro Müller&Mizera)

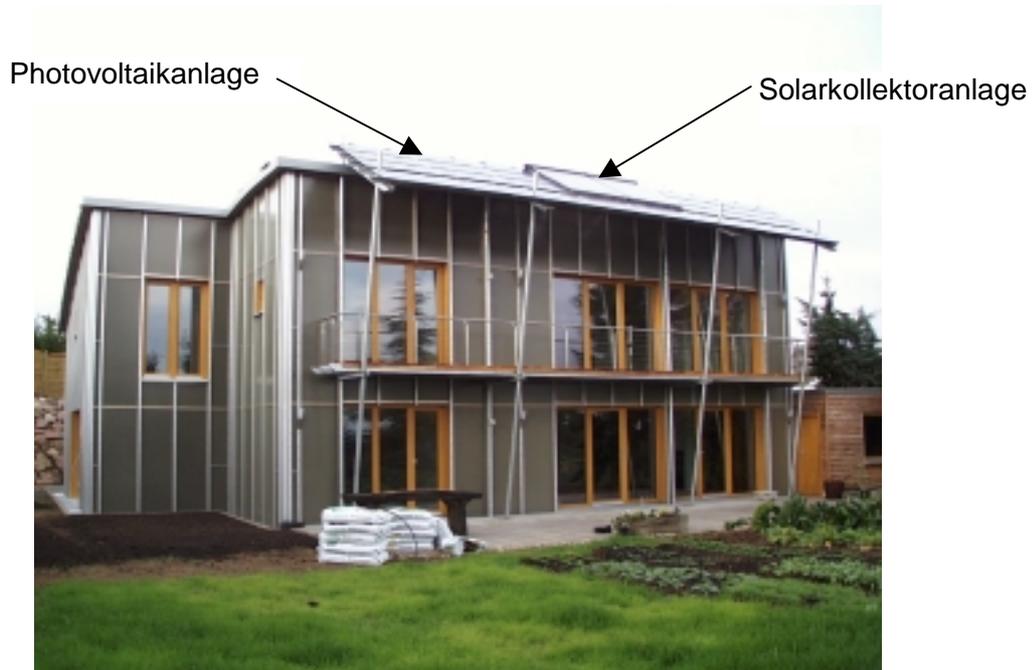
Abbildung 12 Photovoltaik und Solarkollektoren als Verschattungselemente (Foto: TSB)

Auf der Abbildung 12 ist der Balkon und die darüber liegende Photovoltaikanlage sowie der Röhrenkollektor zu erkennen die gleichzeitig als Verschattungselemente wirken. Die Befüllanschlüsse (Zufuhr der Holzpellets und Absaugung der Luft) sind über das Car-Port gut zu erreichen.

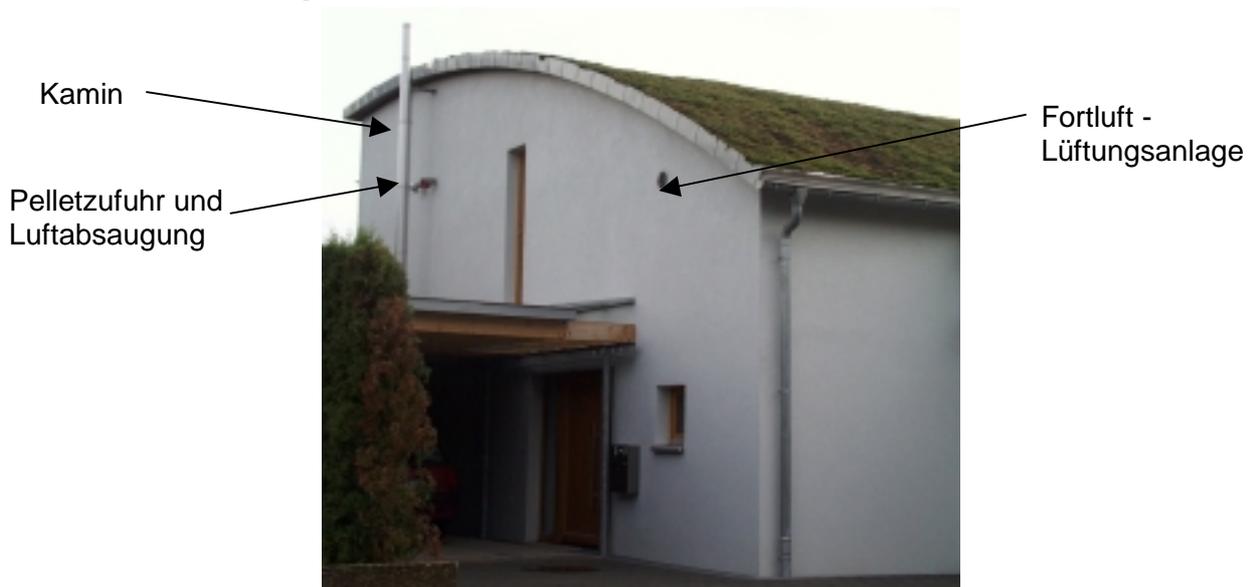
Abbildung 13 Befüllanschlüsse Holzpelletlager (Foto: TSB)

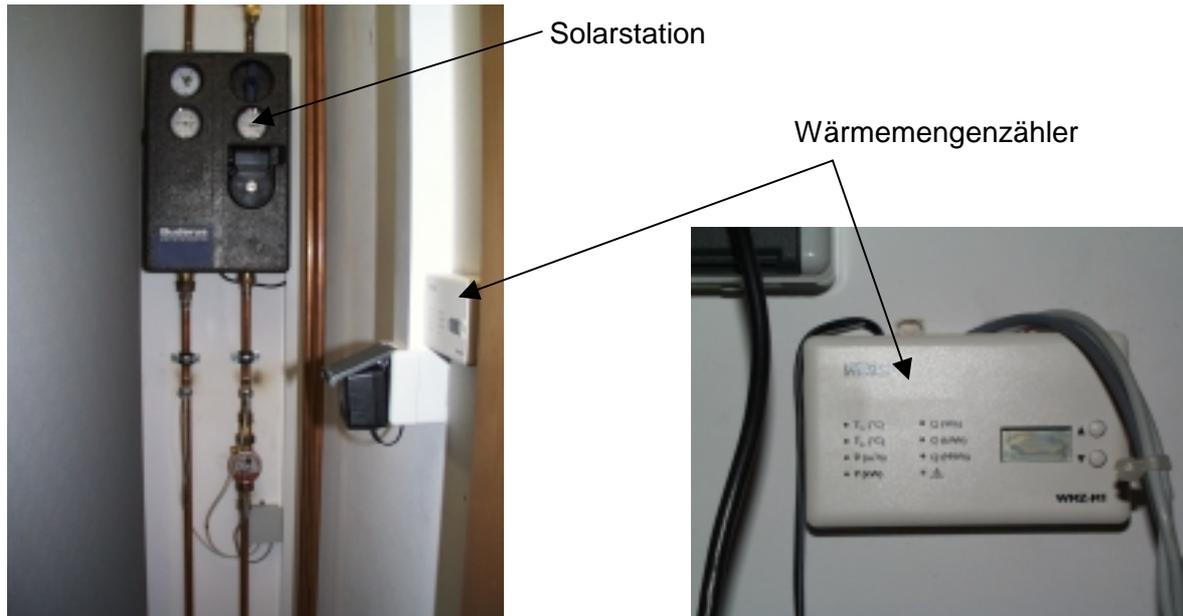
Abbildung 14 Solarstation und Wärmemengenzähler (Foto: TSB)

In Abbildung 14 ist die Solarstation und der Wärmemengenzähler (WMZ) der Solaranlage zu sehen. Zur Erfassung der Energiebeiträge des Pelletofens ist ein baugleicher WMZ an der Ofenstation montiert.

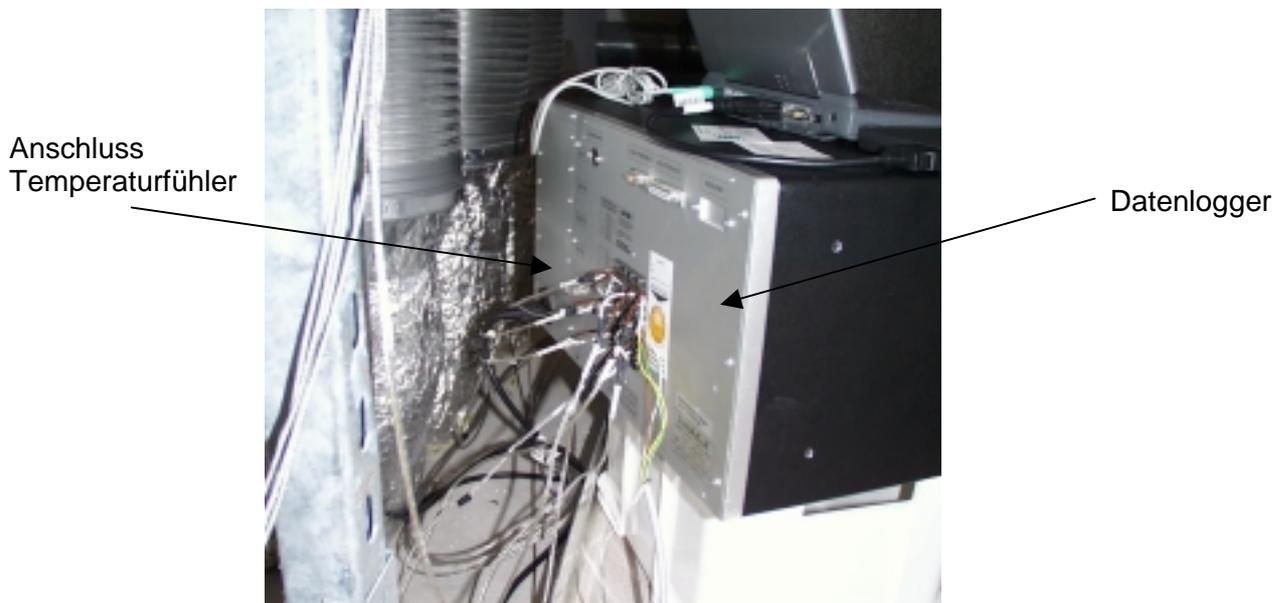
Abbildung 15 Anschluss der Temperaturmessfühler an den Datenlogger (Foto: TSB)

Die Temperaturen in den Wänden werden alle 15 Minuten gemessen und auf einer Diskette gespeichert.
