## Niedrigenergiehäuser in Holzbauweise mit Nutzung der Holz-Sonne-Kopplung mit Holzpellets

| Auftraggeber: | Forstliche Versuchsanstalt Rheinland-Pfalz |
| Auftragnehmer | Innovations- und Transferinstitut Bingen GmbH |

Bingen, den 02. April 2001

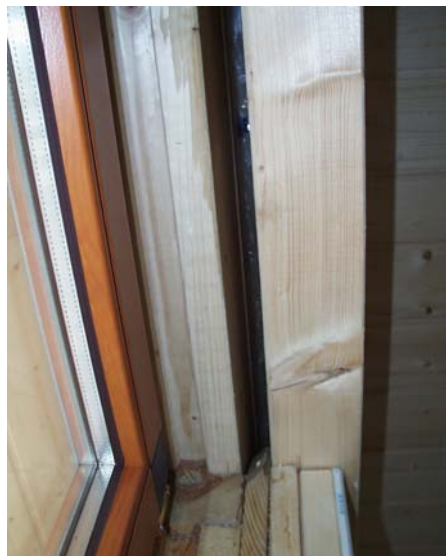
Anbindung der Fenster an die Wandelemente

Als Undichtigkeitsstellen konnten unterschiedliche Bereiche lokalisiert werden. Insbesondere im Bereich der Systemverbindungs Löcher in der Nähe der Fenster sowie dem Fensterunterbau und dem Anschluß an die Wandelemente sind Undichtigkeiten erkennbar. Daraufhin wurde die Bauweise der Anschlußstücke optimiert und diese Schwachstellen behoben.

Durch Optimierung der konstruktiven Schwachpunkte, die durch den Blower-Door-Test erkannt wurden und Fertigstellung der Putzhaut wurde die notwendige Luftdichtigkeit erreicht und die vorgeschriebenen Grenzwerte eingehalten.

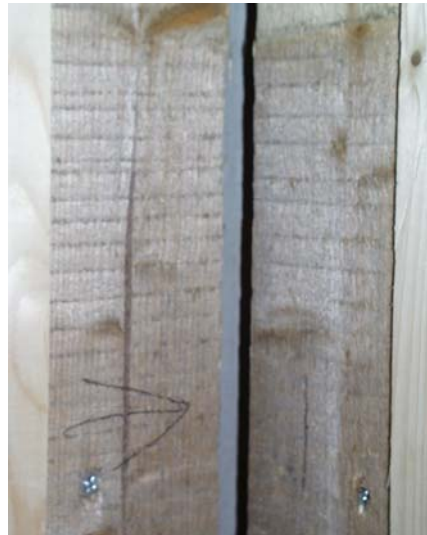
Eckkonstruktion des Holzrahmenbauweise

Im Wandbereich sind Undichtigkeiten bei der Wellpappe-Schalung und der Eckenkonstruktion aufgetreten. Eine weitere wesentliche Verlustquelle ist die Stoßfuge zwischen der Holzkonstruktion und den Kellerwänden.

Neben den erwähnten Undichtigkeitsstellen an den Fenster, den Ecken und der Stoßfuge wurde ein wesentlicher Anteil der Undichtigkeit durch die noch unverputzte Wand im Bereich des Kelleraufganges verursacht.

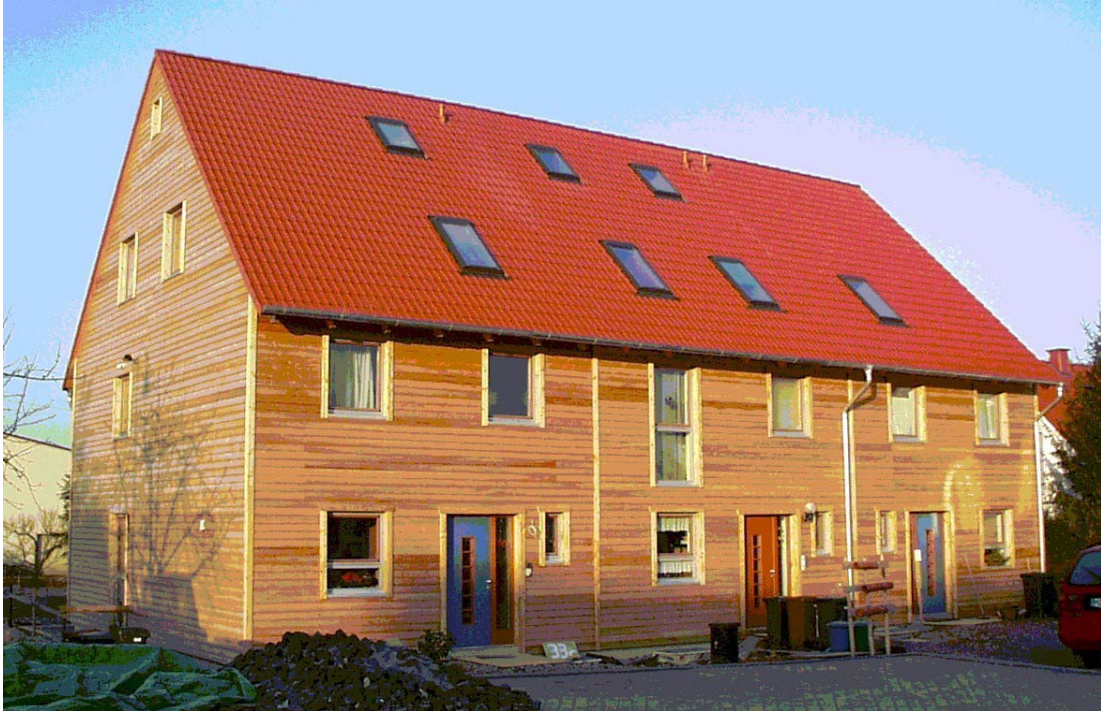
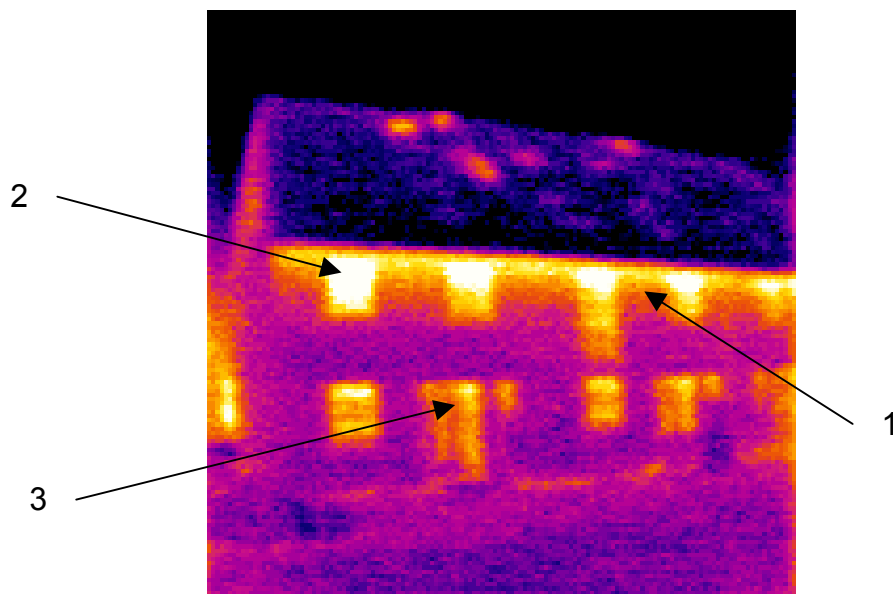
## Gesamtansicht von Nord – Ost

In der Gesamtansicht sind zahlreiche Erwärmungen zu erkennen die in Detailaufnahmen spezifiziert werden. Hier schon gut erkenntlich ist der Wärmestau unter dem Dachüberhang (1) der nicht zu vermeiden ist und keinen Hinweis auf eventuelle Mängel gibt, sowie die Abstrahlung der Fenster (2) und Türen (3).

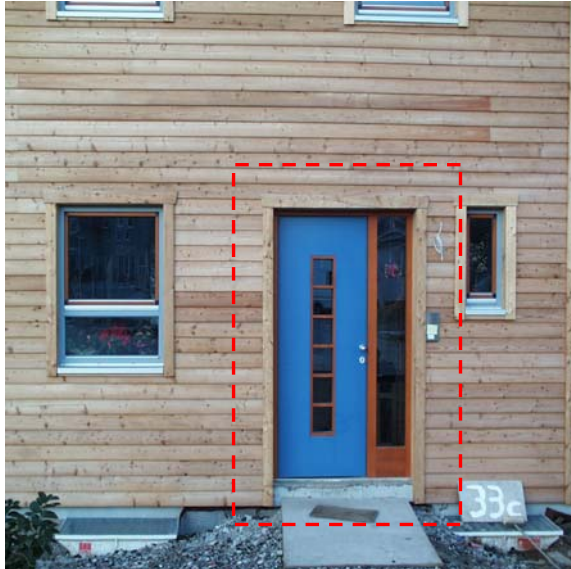
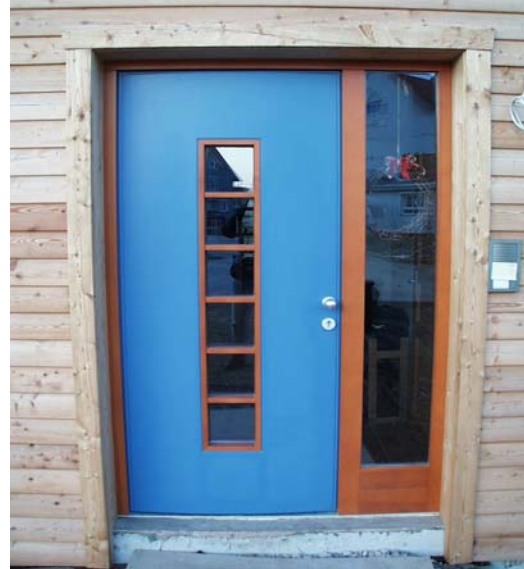
## Detailansicht der Eingangstür

Auf den Thermogrammen ist zu erkennen, daß sich im Bereich des Türstock (1) die Wärme staut. Wärmebrücken werden durch die Verglasung in der Tür (2) und am rechten Rand (2) verursacht. Im unteren Bereich der Tür (3) ist ebenfalls eine wärmere Zone zu erkennen.

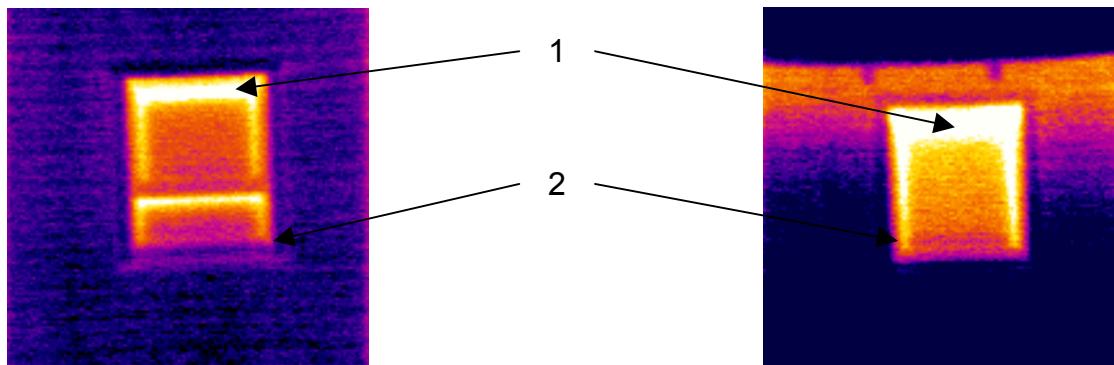
Bei beiden Fenstern ist lediglich im oberen Bereich ein Wärmestau (1) zu erkennen der wiederum nicht zu vermeiden ist. Die Fensterrahmen (2) weisen keine ungewöhnlichen Wärmebrücken auf.

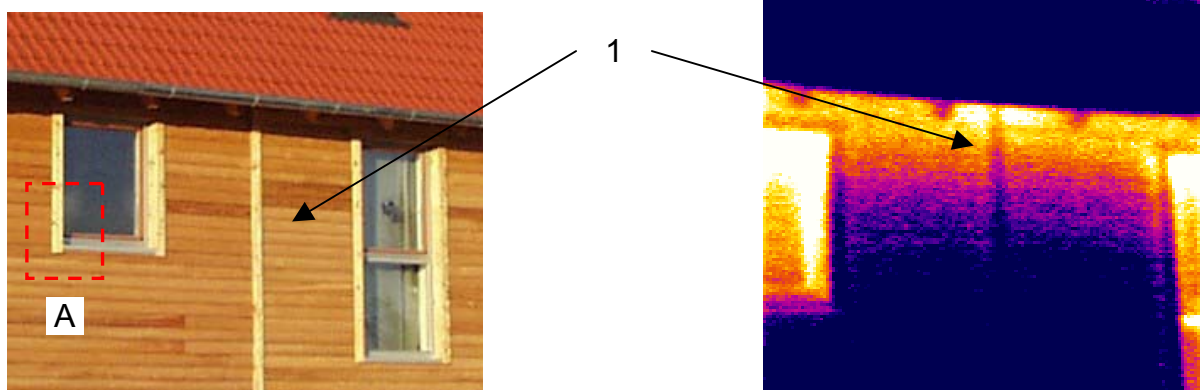
## Detailansicht der Fenster/Gebäudetrennfuge

Zu sehen ist ein Ausschnitt aus der Nord-Ost Fassade. Die Gebäudetrennfuge (1) ist als dunkle Linie gut zu erkennen. Dieser Bereich ist kälter als die übrige Fassade. Der rechts und links von der Fuge liegende hellere Teil unterhalb der Traufe ist wahrscheinlich auf geringfügige Mängel bei der Ausführung der Wärmedämmung in diesem Bereich zwischen den Gebäuden zurückzuführen.

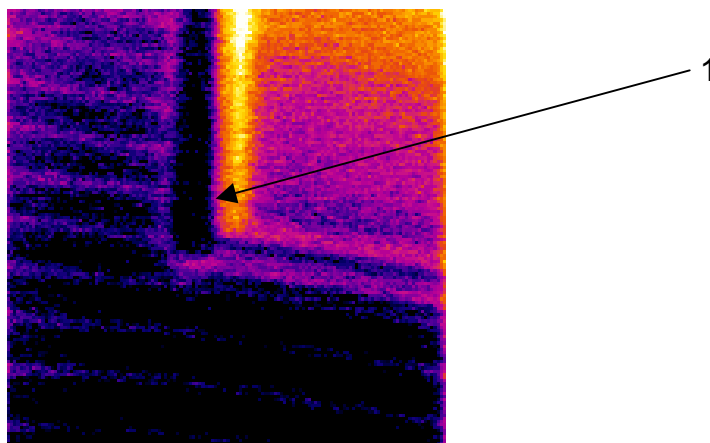
Der Ausschnitt A zeigt die untere Kante des Fensters. Gut zu erkennen ist die außen liegende doppelte Holzverschalung (1) die dunkler d.h. kälter dargestellt ist. Eine Wärmeübertragung durch den Fensterrahmen ist nur in sehr geringem Maße zu erkennen.

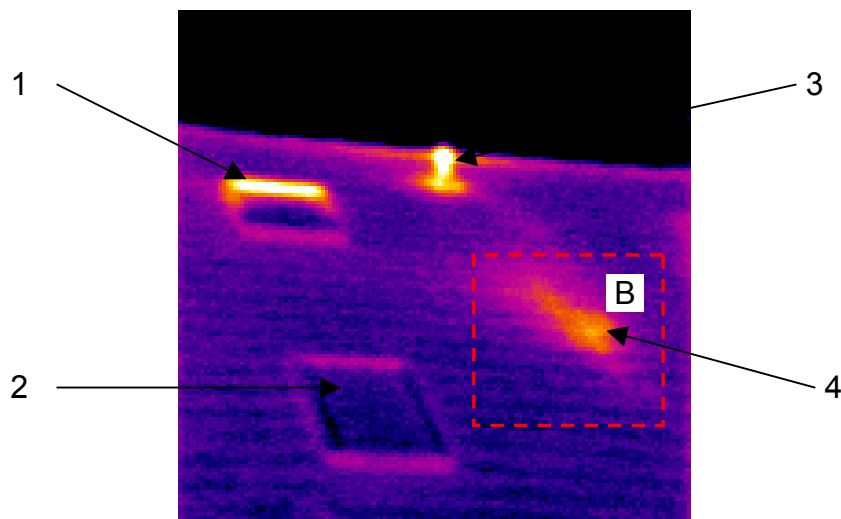
Auf dem Ausschnitt A sind die Dachfenster eines beheizten (1) und eines unbeheizten (2) Wohnraumes zu erkennen. Ebenfalls gut zu erkennen ist das Entlüftungsröhr des Abwassersystems (3) sowie eine unspezifische Erwärmung (4) deren Ursache zunächst nicht erkenntlich ist. Diese Fläche B wurde nochmals fokussiert dargestellt.

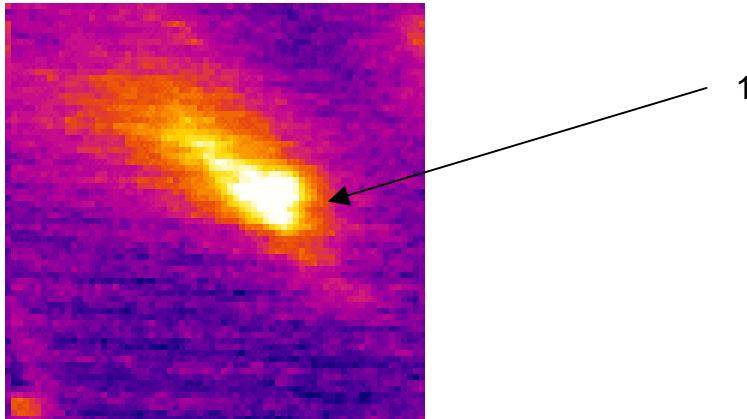
Ausschnitt B

Zu sehen ist eine punktuelle Wärmequelle (1) unterhalb der Dachhaut.

Bei der genauere Untersuchung der punktuellen Wärmequelle kann festgestellt werden, dass der Temperaturunterschied zu der übrigen Dachfläche und dem Wärmepunkt zwischen 5 und 8 Kelvin liegt. Bei der Bewertung der Ursachen ist anzumerken, dass dieser Bereich auf der Gebäudetrennwand liegt. Daraus können die folgenden Schadensursachen resultieren.

- A) Die Winddichtfolie unter der Dachhaut ist mangelhaft verlegt
- B) Die Ausfertigung der Dämmung zwischen der Gebäudetrennwand und der Dachisolierung weist Mängel auf

Die auf der Nord-Ost Seite des Daches aufgefundene Fläche höher Temperatur ist auffällig. Die Ursache für diese Fläche ist nicht eindeutig feststellbar. In einer weiteren Ortsbegehung sollte möglichen Quellen nachgegangen werden. Die Aufnahmen von der Süd-Östlichen Hausseite zeigen im Außenbereich eine erhöhte Wärmeabgabe der Boden – bzw. Deckenplatten. Insbesondere im Bereich des Kelleraufganges ist ein größerer Wärmeverlust erkennbar. Hier sind geeignete Maßnahmen (Auftrag von Putz) zu ergreifen.

Im Zuge der Ergebnissauswertung der Thermografiuntersuchung wird geprüft, inwieweit an diesen Stellen noch Nachbesserungen der Wärmedämmung möglich sind.

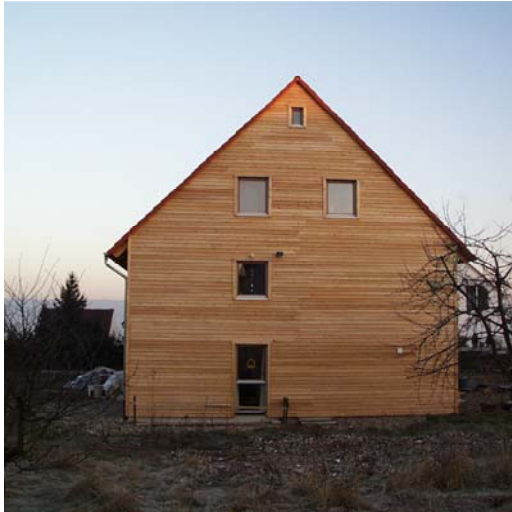
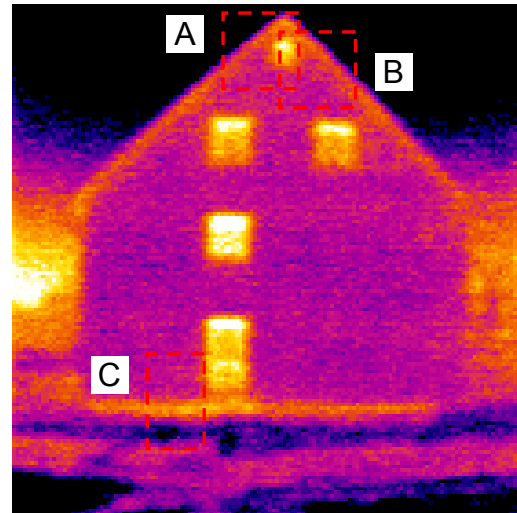
## Detailansicht der Süd-Ost Fassade

Aus der Gesamtansicht wurden zwei Ausschnitte herausgenommen die gesondert untersucht werden sollten. Der Ausschnitt A zeigt den Ortgang der Süd-Ost Fassade. Deutlich zu erkennen sind die wärmeren Zonen bei dem Übergang zur Fassade. Im Giebelbereich B unterhalb der Pfette sind ebenfalls Zonen höherer Temperatur zu erkennen. Der Übergang vom Keller zum Wandaufbau C wird ebenfalls in einer Detailaufnahme genauer untersucht.

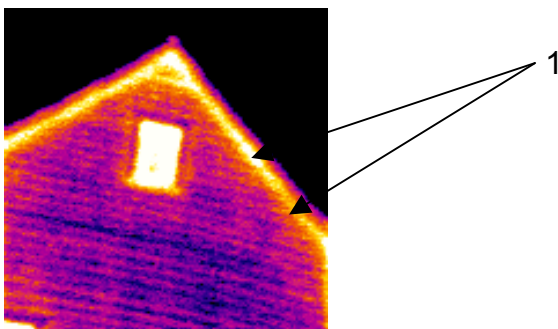
Der Ausschnitt A zeigt deutlich eine ungleichmäßige (1) Zone höher Temperaturen am Übergang vom Dach zur Fassade. Verursacht werden kann dies durch fehlerhaftes Aufbringen der Wärmedämmung bzw. Luftdichfolie. Eine weitere Ursache für diese Bild ist, dass durch die unterschiedlichen Materialien (Holzfassade, Dachziegeleindeckung) aufgrund des unterschiedlichen Abstrahlverhaltens eine derartige Darstellung verursacht wird.

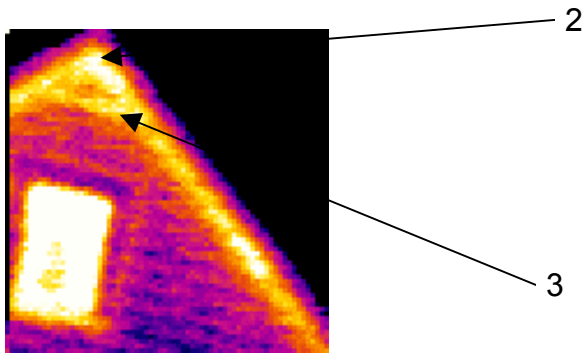
Ausschnitt B

Im Bereich des Giebel (2) ist ein deutlicher Wärmestau zu erkennen. Unklar ist wodurch die waagrecht verlaufende Zone (3) höher Temperatur verursacht wird. Mögliche Ursache könnte eine in diesem Bereich verlaufende abgehängte Decke sein.

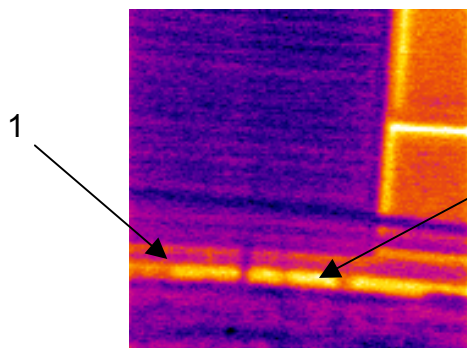
Ausschnitt C

Im Bereich des Überganges von Keller zum Erdgeschoss (1) ist über die gesamte Breite eine Zone höher Temperatur zu erkennen. Insbesondere im Bereich des Kelleraufganges (4) ist ein größerer Bereich mit höheren Temperaturen erkenntlich.

Bei der Beurteilung ist wiederum zu bedenken das die materialabhängige Abstrahlung in die Auswertung einzubeziehen ist.

Abhilfe schafft in diesem Bereich die Verschalung und zusätzliche Wärmedämmung des Kelleraufganges oder der Einsatz von Wärmedämmputz.

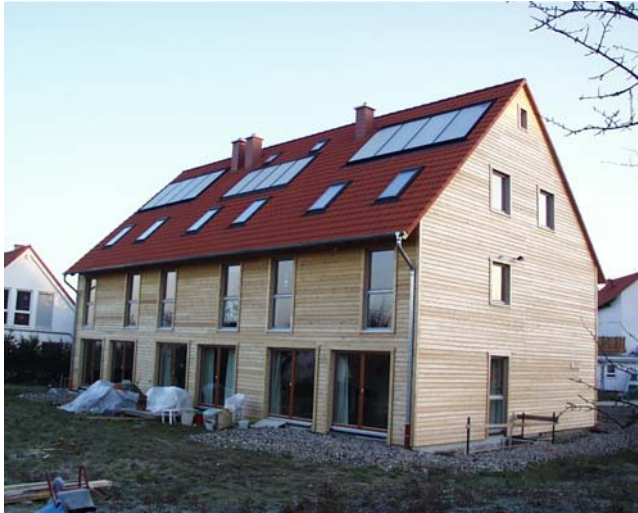
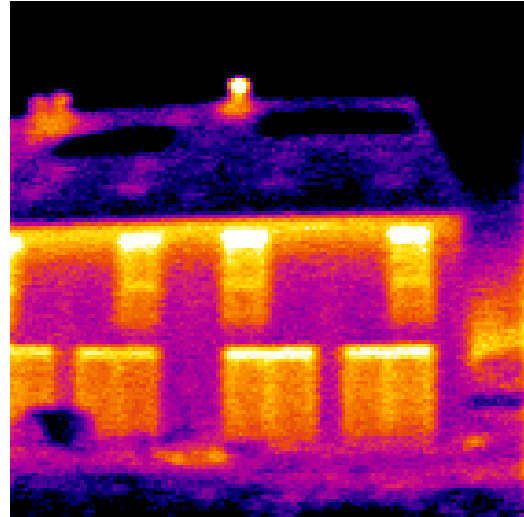
## Detailansicht der Süd – West Fassade

Auf der Gesamtansicht vom Garten ist zu erkennen, dass der Pelletofen von Herrn Wagner in Betrieb ist bzw. war, erkennbar an dem hellen Punkt auf dem Dachfirst. Die zwei dunklen Flächen auf dem Dach werden durch die Solaranlagen verursacht. Der Betrieb des Pelletofens und die dadurch verursachte Abstrahlung ist anhand des folgenden Detailbildes gut zu erkennen.
