HYPOTHESE DER HANGBRUCHGENESE IM SÜDWESTDEUTSCHEN MITTELGEBIRGE HUNSRÜCK ANHAND HYDROLOGISCHER, PEDOLOGISCHER UND GEOBOTANISCHER UNTERSUCHUNGEN IN DER REGION DES NATIONALPARKS HUNSRÜCK-HOCHWALD

Mitteilungen aus der Forschungsanstalt für Waldökologie und Forstwirtschaft Rheinland-Pfalz Nr. 85/20

vom Fachbereich VI Raum- und Umweltwissenschaften der Universität Trier zur Verleihung des akademischen Grades 'Doktor der Naturwissenschaften' (Dr. rer. nat.) genehmigte Dissertation

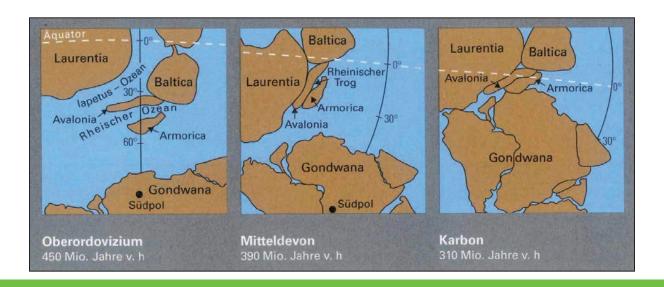
Abbildung 2: Plattentektonische Konstellation im Paläozoikum (RIBBERT 2010)

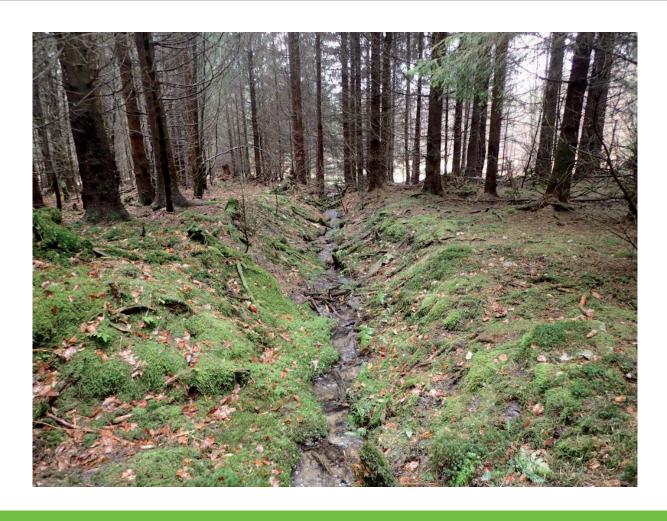
Abbildung 6: Entwässerungsgraben in der s5-Fläche des Johannenbruchs beim Pegel 1.1 (Messstelle des Multiparametermessgerätes 12) in Blickrichtung Süden (Foto: KOPF)

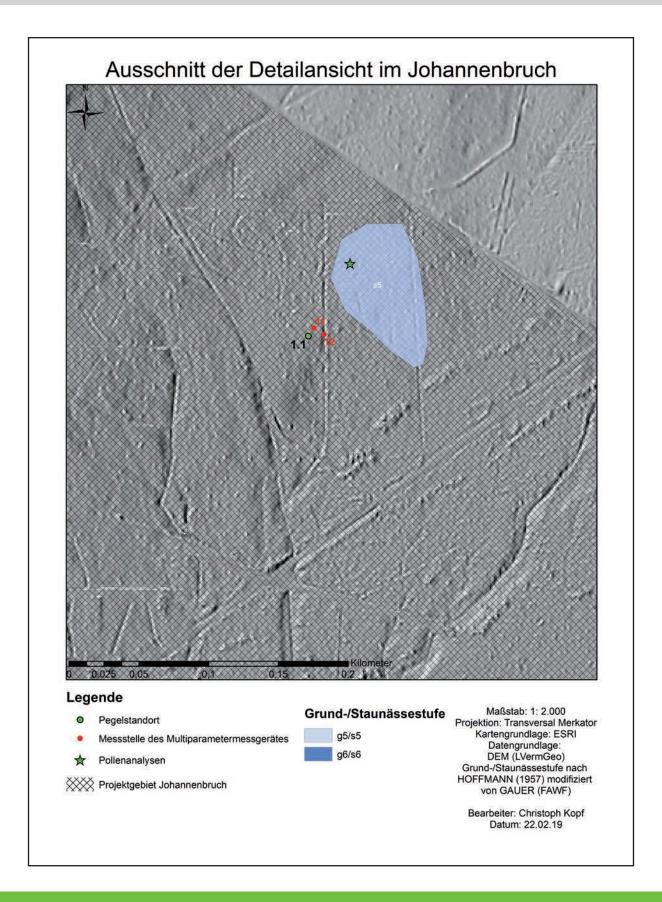
bbildung 8: Ausschnitt der nordwestlichen Monitoringfläche Johannenbruch; das hinterlegte Digitale Höhenmodell offenbart das dichte Graben- und Wegenetz

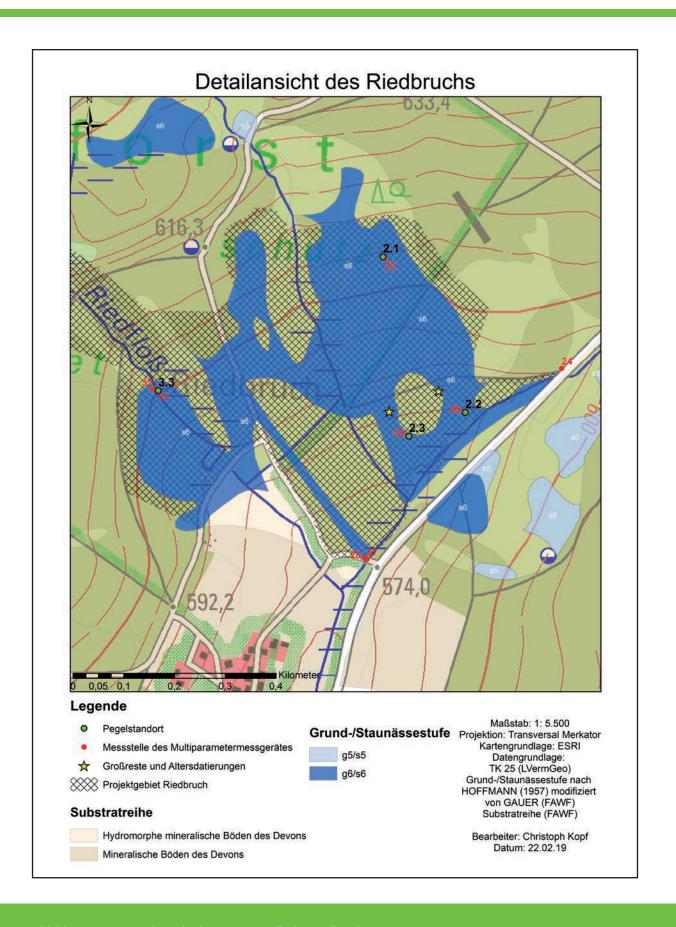
Abbildung 9: Detailansicht der Monitoringfläche Riedbruch

Das Riedbruch liegt am südlichen Erbeskopfhang bei der Gemeinde Thranenweiher im Nationalpark Hunsrück-Hochwald (vgl. Abb. 9). Zur Untersuchung des Riedbruchs wurde sich auf den östlichen Teil konzentriert, da das Riedbruch durch Wegebau und Teichanlagen anthropogen zerschnitten und überprägt ist. Das südöstliche Teilgebiet wurde wegen der nahezu baumfreien Vegetation als besonders interessant eingestuft (vgl. Abb. 10). Die Staunässestufen zeigen eine im östlichen Teil große vermoorte fast zusammenhängende Fläche mit potenziellen Torfmächtigkeiten über 30 cm. Unter Einbezug der Substratreihen wird eine hohe Heterogenität des Monitoringstandortes und seinen angrenzenden Flächen deutlich. Die Bestockung wechselt von baumfrei auf nassen Standorten zu Moorbirkenoder Fichtenbeständen auf örtlich trockeneren Standorten hydromorph mineralischer Böden (vgl. Abb. 10). Das Riedbruch ist durchzogen von Waldwegen und Rückegassen, die im östlichen Teil weitgehend sich selbst überlassen wurden. Teilflächen im Nordosten und Westen wurden im Zeitraum zwischen 1984 und 1999 einmal gekalkt (vgl. Abb. 47 und 48). Im Riedbruch wurde im Zuge des EU-LIFE-Projektes "Hangmoore im Hochwald" (SNU RLP 2019a) das südliche Teilgebiet mit der Kahlschlagmethode entfichtet. Im westlichen Riedbruch wurden jüngere Fichten herausgezogen und ältere Fichten geringelt (vgl. Abb. 155). Grabenverschlüsse konzentrierten sich auf den südlichen Teil.

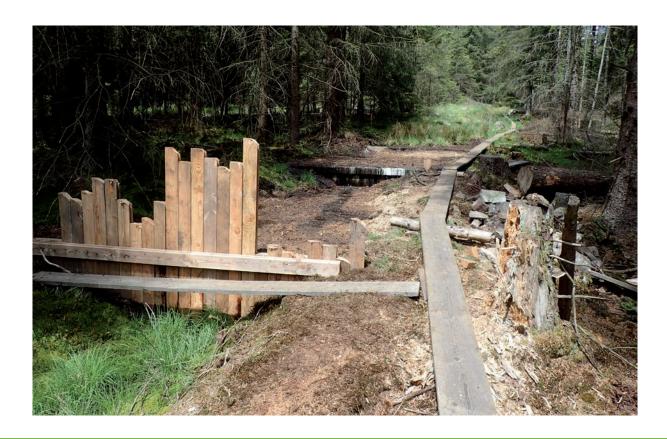
Abbildung 11: Grabenverschluss im Thierchbruch mit Holzpalisaden, Grabenverfüllung mit einem Sägemehl-Holzhackschnitzel-Gemisch und anschließender Bepflanzung mit Binsen und Torfmoosen (Foto: Kopf)

Die beiden Gräben wurden oberhalb der Messstelle der ID 37 verschlossen (vgl. Abb. 11). Es fanden keine Waldumbaumaßnahmen oberhalb des Weges an den Messstandorten statt. Aufgrund der kleinflächigen Vermoorung des Thierchbruchs wurden zwei Pegeln in der Kernfläche installiert. Der dritte Pegel wurde im unterhalb liegenden beginnenden westlichen Riedbruch installiert, da hydrologische Zusammenhänge vermutet wurden.

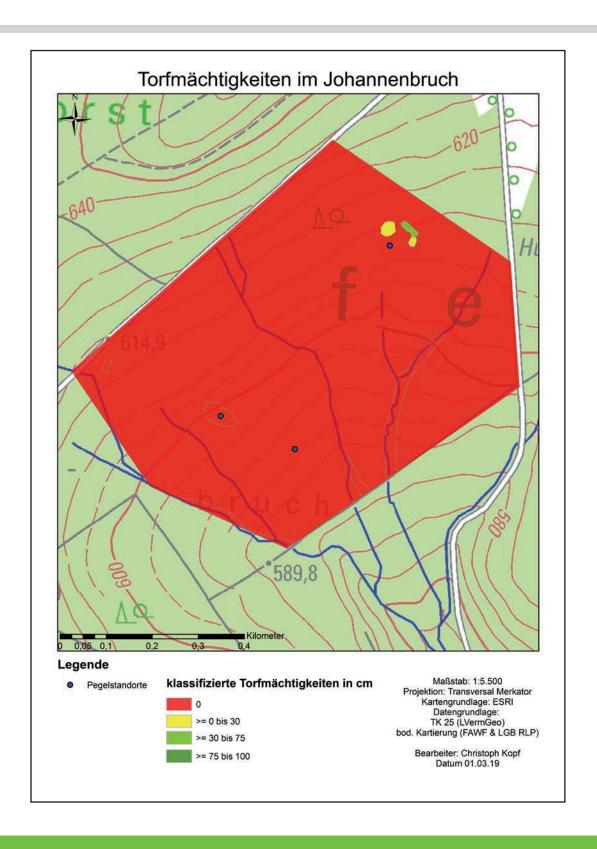
Abbildung 29: Torfmächtigkeiten im Johannenbruch

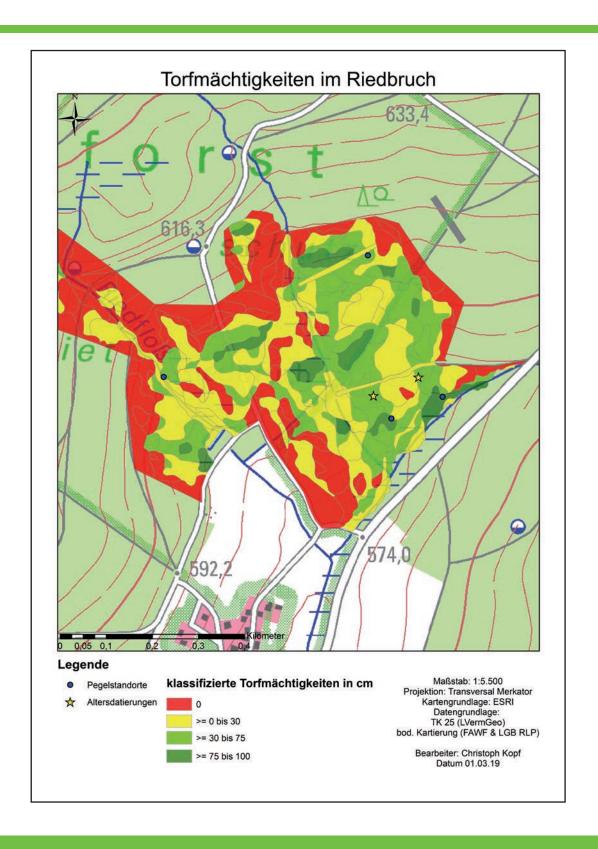
Abbildung 30: Torfmächtigkeiten im Riedbruch

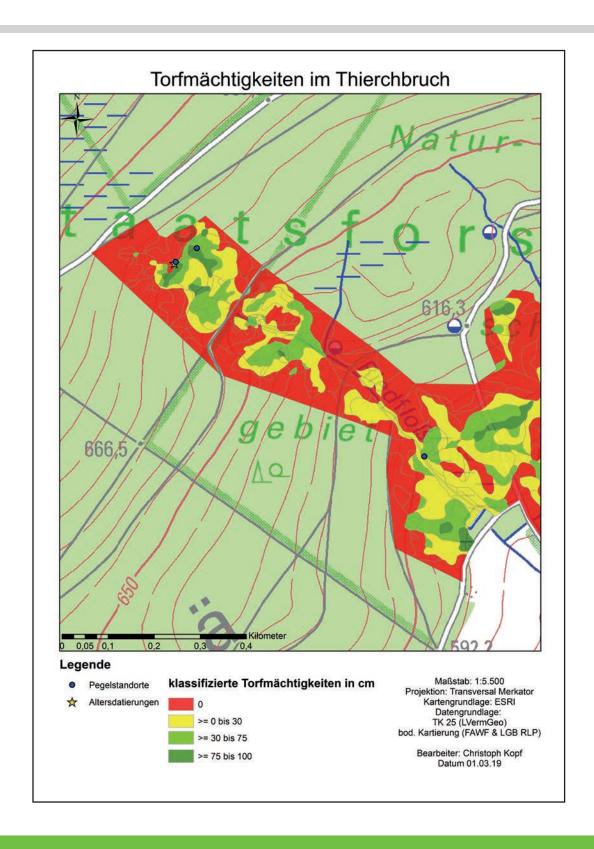
Abbildung 31: Torfmächtigkeiten im Thierchbruch

Im Thierchbruch sind im Oberhang verhältnismäßig mächtige torfreiche Moorböden zu finden (vgl. Abb. 31). Der Wechsel zwischen Anmoorgleyen und mineralischen Böden zu organischen Böden ist abrupt. Im Mittel- und Unterhang gibt es einen häufigen Wechsel zwischen Moorgleyen und geringmächtigen torfreichen Moorböden mit stellenweise verhältnismäßig mächtigen Moorböden. Das Thierchbruch wird im Mittelhang durch einen Waldweg durchschnitten. Dies ist an der torffreien hangparallelen linienhaften Struktur zu erkennen.

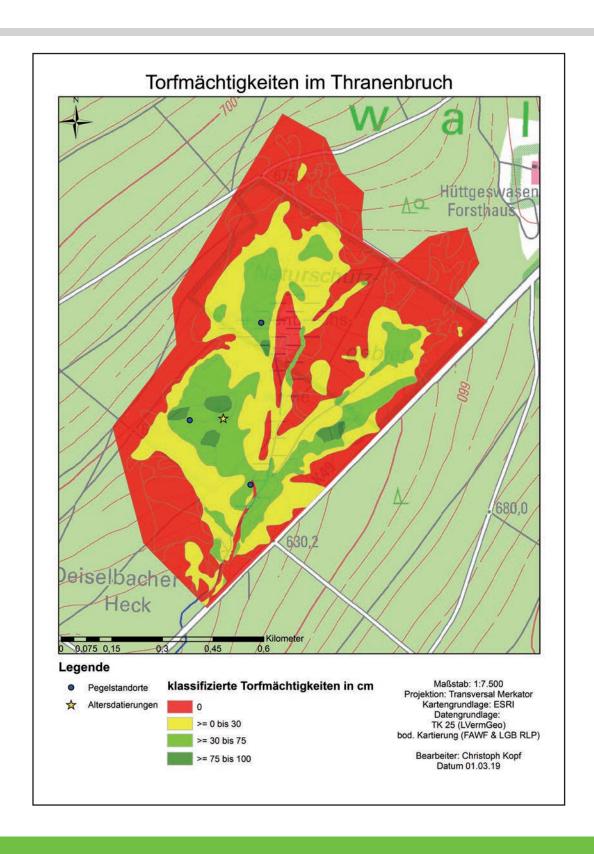
Abbildung 32: Torfmächtigkeiten im Thranenbruch

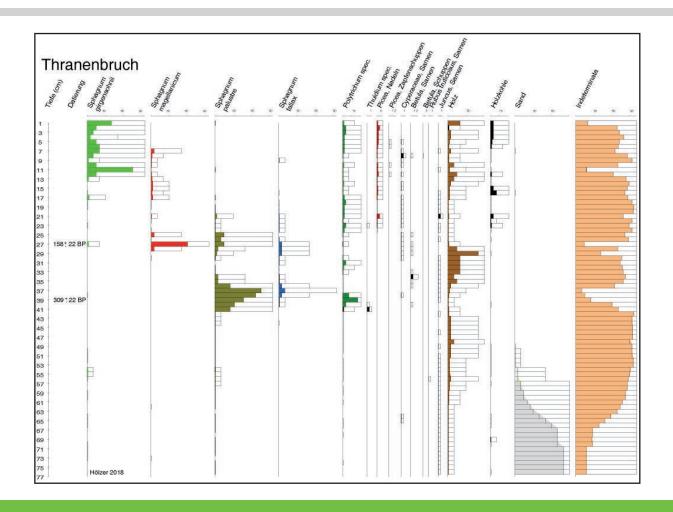
Abbildung 36: Großrestanalysen im Thranenbruch bei Hüttgeswasen (Hölzer 2018)

Die Großrestanalysen des Bohrkerns im nordwestlichen Thranenbruch zeigen einen Wechsel zwischen mineralischem und organischem Material in etwa 61 cm Tiefe (vgl. Abb. 36). Bis in etwa 41 cm Tiefe konnten kaum Großreste gefunden werden. Zwischen 23 cm und 41 cm Tiefe dominieren Sphagnum palustre und Sphagnum fallax. Der Anteil an Holzresten ist vergleichsweise hoch. Bei 27 cm gibt es einen Peak von S. magellanicum. Im oberen Bereich zwischen 23 cm und der Geländeoberfläche tritt S. girgensohnii in Erscheinung. S palustre und S. fallax sind nur gering vertreten. In dieser Zone werden Fichtennadeln nachgewiesen.

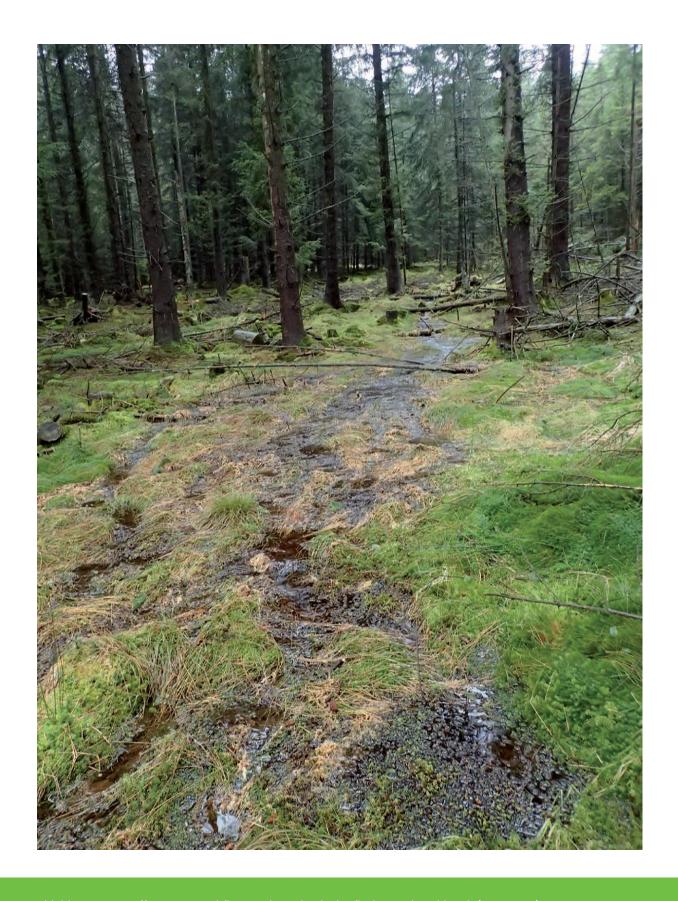
Abbildung 37: Diffuser Wasserabfluss an der Geländeoberfläche im Thierchbruch (Foto: Kopf)

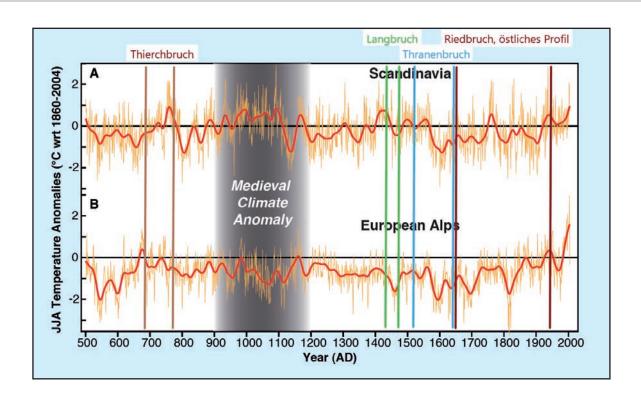
Abbildung 40: Einordnung der 1-Sigma-Kalibrationsalter (1⁴C) an der Basis der jeweiligen Profile in die Temperaturrekonstruktion der Sommertemperaturen (Juni, Juli, August) von dendrochronologischen Untersuchungen in den europäischen Alpen und Skandinavien nach BÜNTGEN & TEGEL (2011, verändert)

struktion mittels Baumringdaten der Europäischen Alpen). Bei dem westlichen Riedbruchprofil MOR 206 wurde das älteste 14C-Alter von etwa 3.100 Jahre BP gemessen, welches ebenfalls in eine Kältedepression des Holozäns fällt (Высьнея & Sirocko 2012). Unter Berücksichtigung der Altersunterschiede kann von einem dynamischen Prozess des Torfwachstums ausgegangen werden. Dieser kann sich sowohl räumlich als auch zeitlich unterscheiden, indem der Torf Auf- und Abbauprozessen unterlag. Als Beispiel sollen die großen Altersunterschiede von etwa 2.900 Jahren im Riedbruch aufgeführt werden (vgl. Tab. 7). Unter Bezugnahme zur Leitfähigkeit (vgl. Abb. 23, ID 25 und 26) und zur Torfmächtigkeitskartierung (vgl. Abb. 30) könnte der Riedbruch von zwei unterschiedlichen Quellwassersystemen gespeist werden. Die Abflussrinnen ziehen sich zungenförmig den Hang hinunter. Wegen der lokalen Gegebenheiten und der kurzen räumlich Entfernung werden die beiden Quellsysteme als ein Hangbruch angesprochen. Dies bekräftigt die hohe Heterogenität der Hangbrücher. Einzelne Daten der 14C-Analysen sind als "Fehlschüsse" zu interpretieren. Darunter fällt die Basisprobe im Langbruch. Die Probe (schwarzes Material) wurde vermeintlich für ein Holzkohlerest gehalten. Die hohen Alter der oberflächennahen Proben im Thierchbruch (35 cm und 60 cm u. GOF) sind wahrscheinlich auf Waldkalkungen zurückzuführen. Der 14C-Anteil des ausgebrachten Dolomitkalkes (vgl. Kap. 3.1) ist aufgrund der Halbwertszeit von 5.730 Jahre (Sırocko et al. 2012) (nahezu) komplett zerfallen. Es ist davon auszugehen, dass die torfaufbauenden Pflanzen zwischen "jungem" atmosphärischen Kohlenstoff und "altem" ausgasenden Dolomitkalkkohlenstoff nicht selektieren. Dadurch bauen die Pflanzen "alten" Kohlenstoff in ihre Strukturen ein. Bei der ¹⁴C-Altersdatierung kommt es zu einem Mischsignal zwischen dem tatsächlichen ¹⁴C-Alter durch den Einbau des atmosphärischen Kohlenstoffs und des alten Kohlenstoffs des Dolomitkalkes. Das analysierte ¹⁴C-Alter ist demnach zu alt. Diese Vermutung legen die benachbarten ¹⁴C-Alter in 27,5 cm, 40 cm, 87,5 cm und 95 cm Tiefe nahe. Eine Durchmischung (Umbruch) des Torfkörpers konnte bei der Probenahme ausgeschlossen werden.

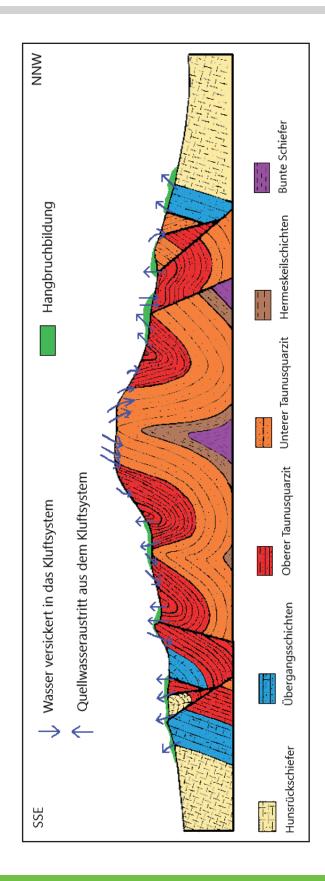
Abbildung 41: Schematische Darstellung der Funktionsweise des Kluftwasserspeichers zur Genese von Hangbrüchern in der Region des Nationalparks Hunsrück-Hochwald am Bespiel des geotektonischen verwandten Aufbaus des Soonwaldes nach Martin (1984, verändert); die Quellwasseraustritte werden überhöht dargestellt

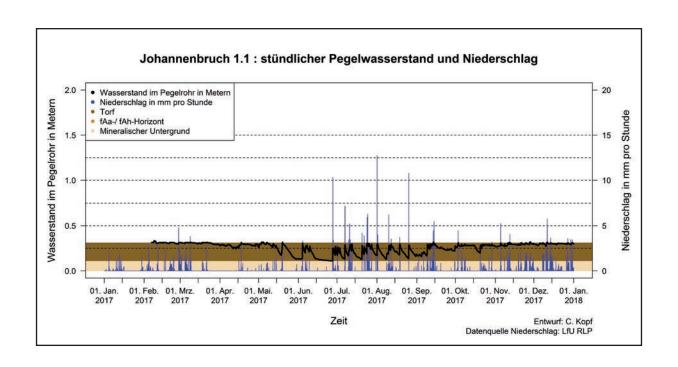
Abbildung 51: Pegelwasserstand, Niederschlag und Profilaufbau im Jahr 2017 des Pegels 1.1 im Johannenbruch

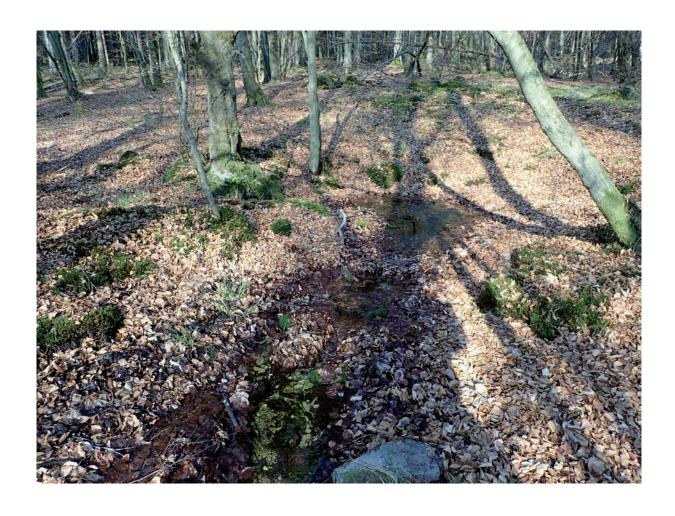
Abbildung 148: Quellbereich im südwestlichen Riedbruch als Beispiel einer quelligen Stelle (Foto: Kopp

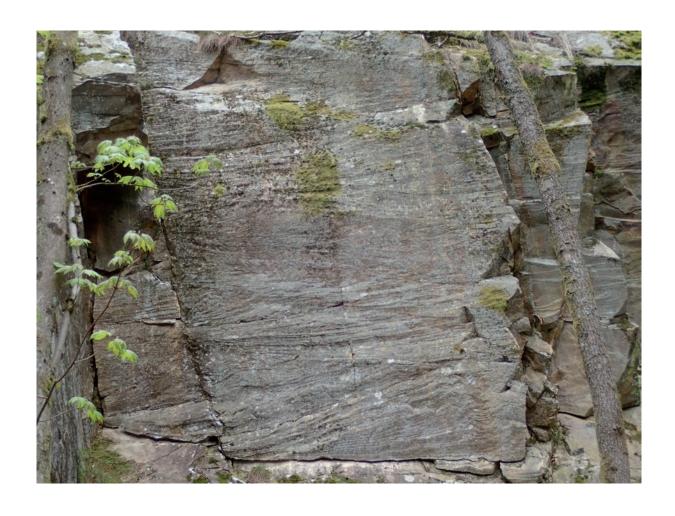
Abbildung 149: Klüftiger Ouarzit, aufgeschlossen an der Mörschieder Burr (Foto: Kopp)

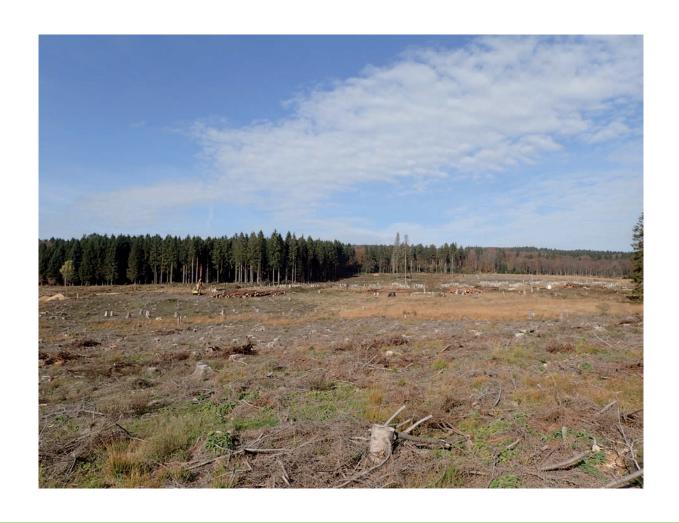
Abbildung 151: Entfichtungsmaßnahme im Thranenbruch im Oktober 2017 (Foto: Kopf

intensiven Grabennetz durchzogen. Das östliche Teilgebiet wurde zwischen 1984 und 1999 einmal gekalkt. Das westliche Teilgebiet wurde im Jahr 2002 ein zweites Mal gekalkt (vgl. Abb. 47 und 48). Es werden über das EU-LIFE-Projekt "Hangmoore im Hochwald" Gräben verschlossen. Zusätzlich wurde der Fichtenbestand per Kahlschlag entnommen (vgl. Abb. 151). Das Untersuchungsgebiet wurde auf die nördliche Straßenseite der Kreisstraße 49 beschränkt.

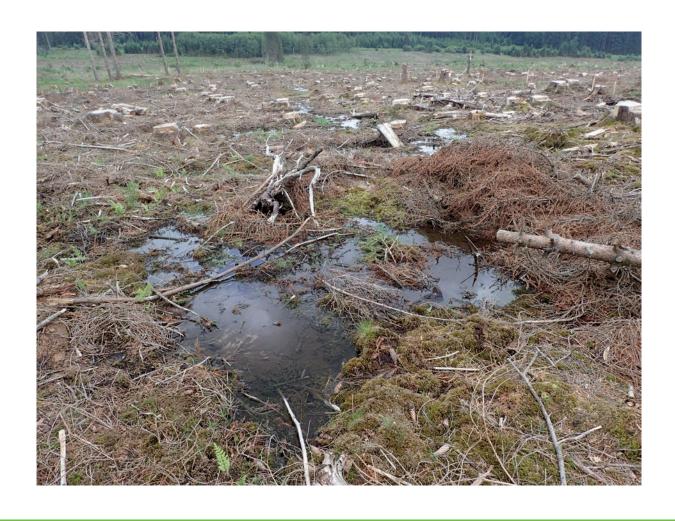
Abbildung 152: Uberblick über einen Quellaustritt im Thranenbruch; das Wasser fließt etwa 40 m oberflächlich den Hang hinab bis es erneut versickert (Foto: Kopf)

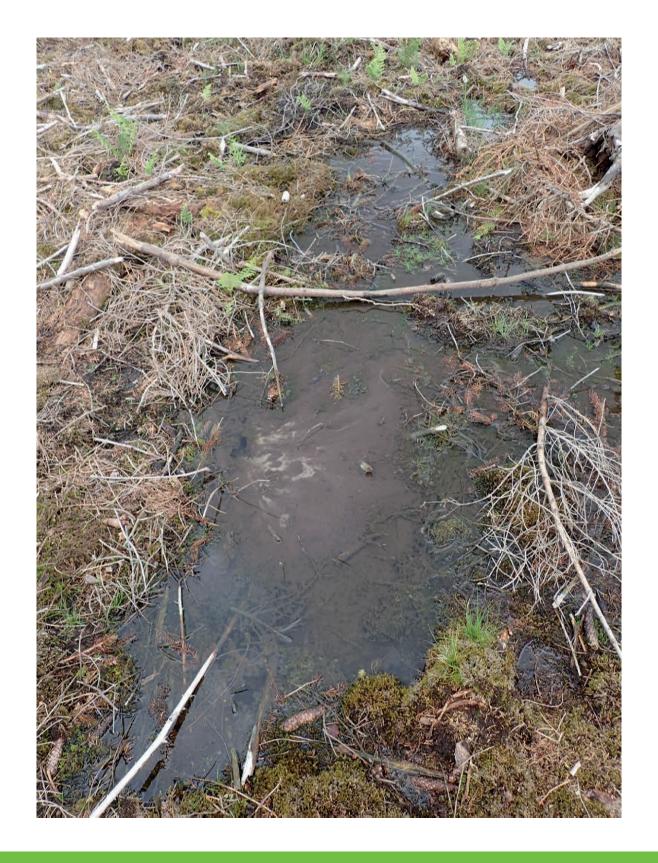
Abbildung 153: Quellbereich des Quellaustritts im Thranenbruch; der Quelltopf hat einen Durchmesser von etwa drei Metern (Foto: KOPF)

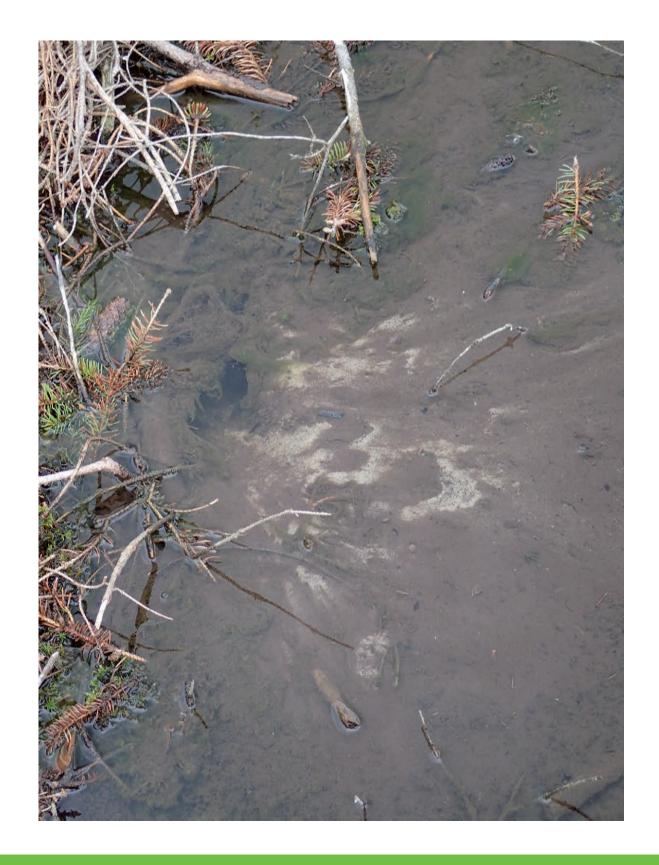
Abbildung 154: Nahaufnahme des Quellaustritts im Thranenbruch; die grauen Färbungen sind mineralische Beimengungen des Quellwassers (Sande) (Foto: Kopf)

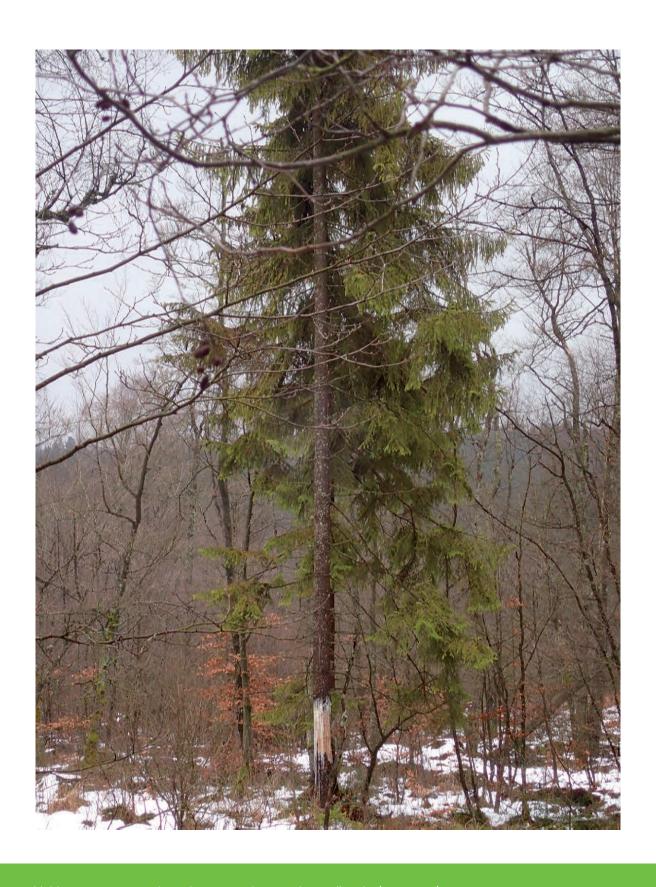
Abbildung 155: Geringelte Fichte im Nordwesten des Riedbruchs (Foto: Kopf)
