Holz-Sonne-Kopplung und holzfaserbasierte transparente Wärmedämmung im Holzrahmenbau-Passivhaus

Teilbericht III

Auftraggeber: Forstliche Versuchsanstalt Rheinland-Pfalz

Bingen, den 05. November 2002

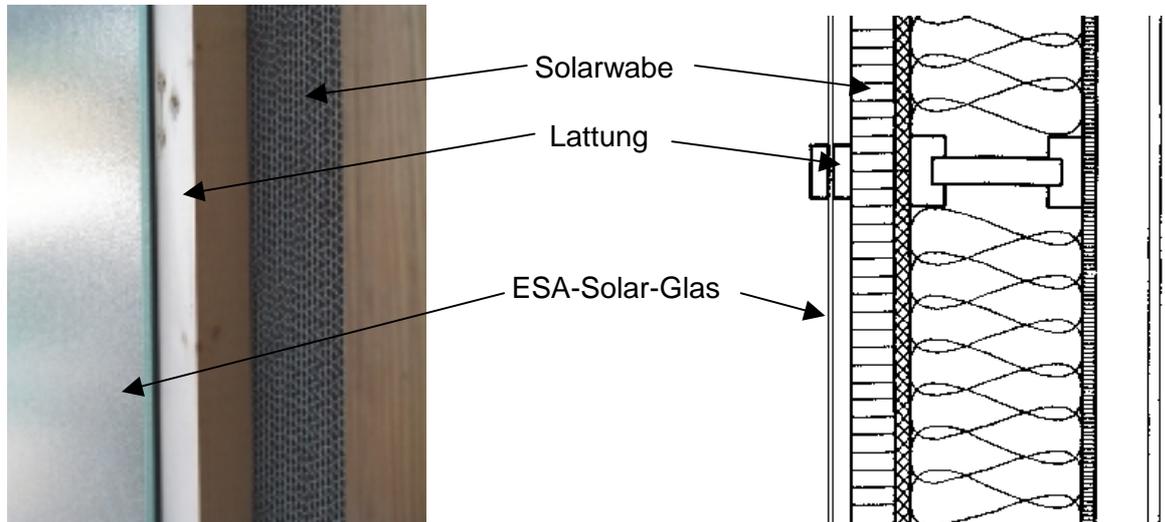
Abbildung 10 Wandaufbau (Foto: TSB; Zeichnung: Architekturbüro Müller&Mizera)

Die Montage der Kartonwaben der TWD-Fassade musste während der Bauphase teilweise nachgebessert werden, da diese Waben nicht völlig plan auf der darunter liegenden Weichfaserdämmplatte auflagen.

Dabei konnte festgestellt werden, dass die Arbeiten qualitativ sehr hochwertig ausgeführt worden sind. Beanstandungen die während der Bauphase vorgebracht wurden (Undichtigkeit der Haustür, Befestigung der TWD-Waben) konnten umgehend behoben werden.

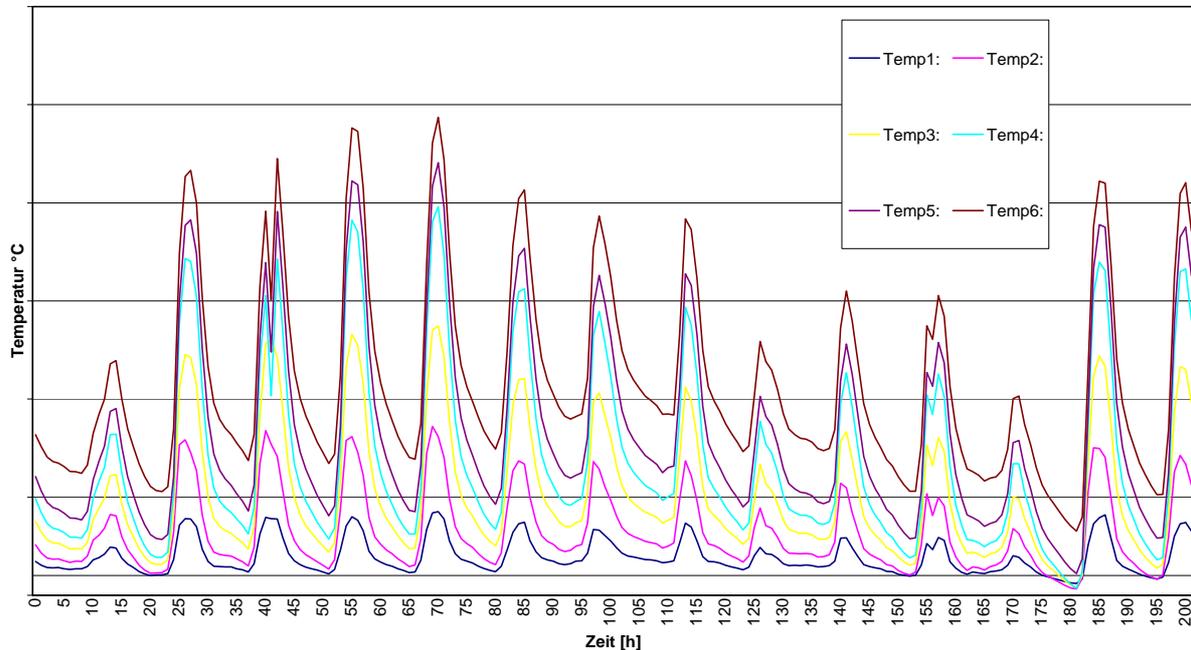
Abbildung 16 Temperaturverlauf TWD Wand (Beispiel)

In Abbildung 16 ist beispielhaft eine mögliche grafische Auswertung der gewonnenen Daten dargestellt. Bei den noch unbearbeiteten Rohdaten sind die jeweils höheren Temperaturen zur Mittagszeit zu erkennen.
