## Niedrigenergiehäuser in Holzbauweise mit Nutzung der Holz-Sonne-Kopplung mit Holzpellets

| Auftraggeber: | Forstliche Versuchsanstalt Rheinland-Pfalz |
| Auftragnehmer | Innovations- und Transferinstitut Bingen GmbH |

Bingen, den 02. April 2001

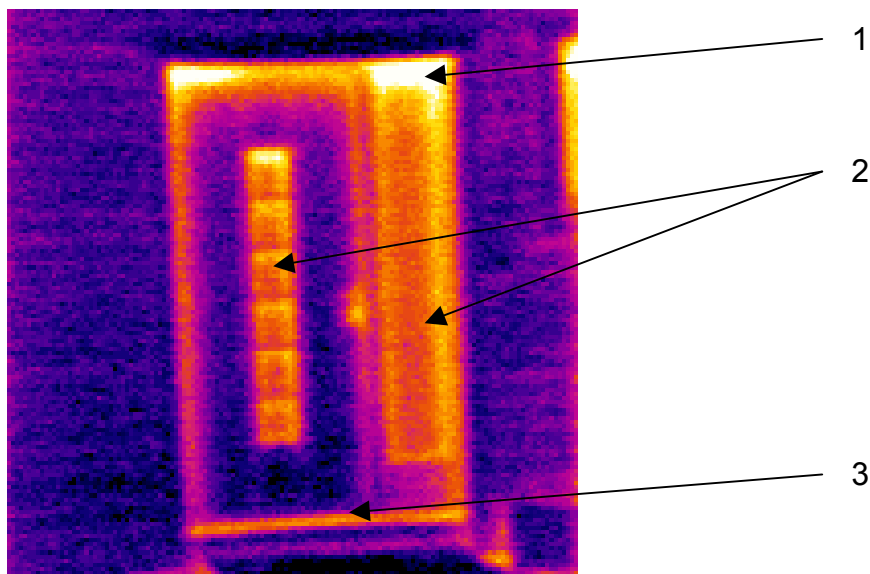
Zu sehen ist die Eingangstür des Hauses von Familie Wagner.

Auf den Thermogrammen ist zu erkennen, daß sich im Bereich des Türstock (1) die Wärme staut. Wärmebrücken werden durch die Verglasung in der Tür (2) und am rechten Rand (2) verursacht. Im unteren Bereich der Tür (3) ist ebenfalls eine wärmere Zone zu erkennen.

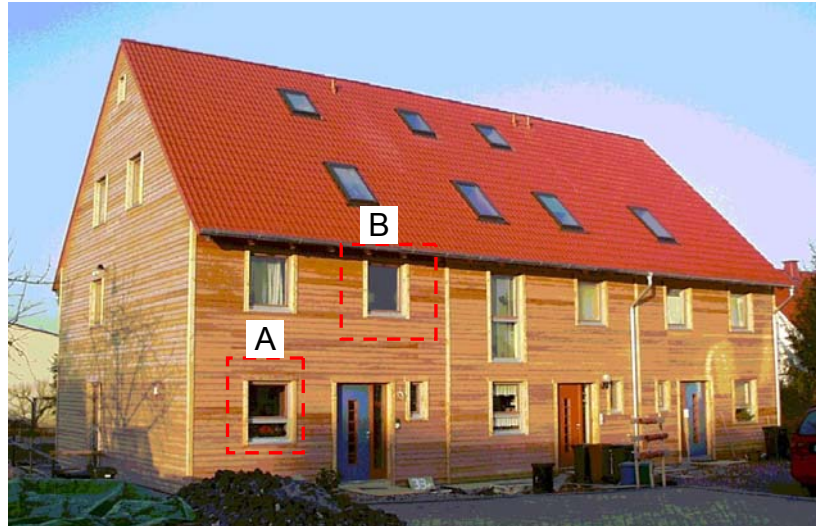
## Detailansicht der Fenster

Von einigen Fenstern wurden Detailaufnahmen gemacht um die Qualität des Einbaus und der Fenster selbst zu überprüfen. In der Gesamtansicht sind die Fenster entsprechend markiert.

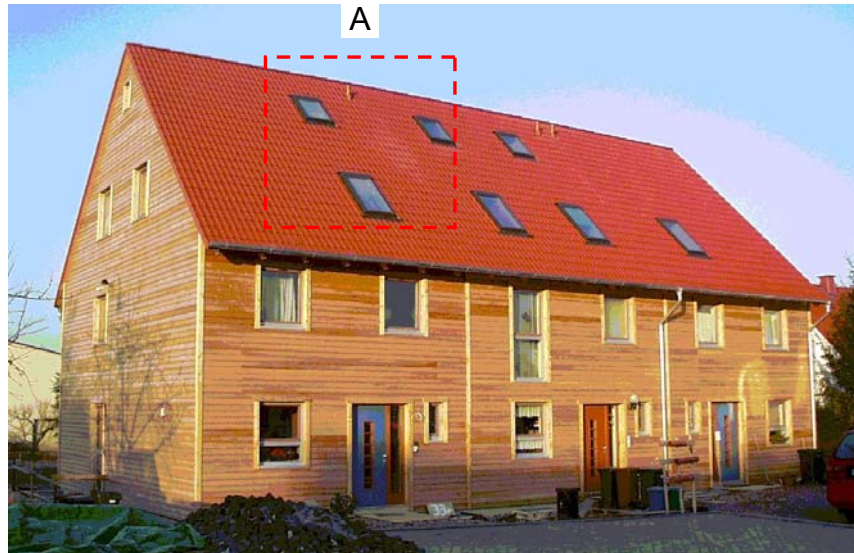
## Detailansicht des Nord-Ost Daches

Aus dem oben gekennzeichneten Ausschnitt A wurde ein Detail fokussiert, das gegenüber der umliegenden Dachfläche eine höhere Temperatur aufweist.

Bei der genauere Untersuchung der punktuellen Wärmequelle kann festgestellt werden, dass der Temperaturunterschied zu der übrigen Dachfläche und dem Wärmepunkt zwischen 5 und 8 Kelvin liegt. Bei der Bewertung der Ursachen ist anzumerken, dass dieser Bereich auf der Gebäudetrennwand liegt. Daraus können die folgenden Schadensursachen resultieren.

- A) Die Winddichtfolie unter der Dachhaut ist mangelhaft verlegt
- B) Die Ausfertigung der Dämmung zwischen der Gebäudetrennwand und der Dachisolierung weist Mängel auf

Die auf der Nord-Ost Seite des Daches aufgefundene Fläche höher Temperatur ist auffällig. Die Ursache für diese Fläche ist nicht eindeutig feststellbar. In einer weiteren Ortsbegehung sollte möglichen Quellen nachgegangen werden. Die Aufnahmen von der Süd-Östlichen Hausseite zeigen im Außenbereich eine erhöhte Wärmeabgabe der Boden – bzw. Deckenplatten. Insbesondere im Bereich des Kelleraufganges ist ein größerer Wärmeverlust erkennbar. Hier sind geeignete Maßnahmen (Auftrag von Putz) zu ergreifen.

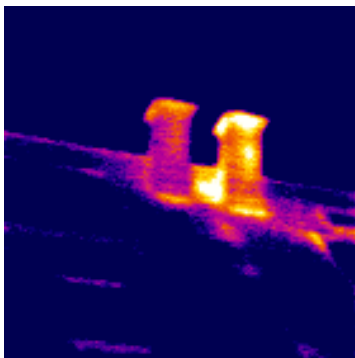
Auf der Gesamtansicht vom Garten ist zu erkennen, dass der Pelletofen von Herrn Wagner in Betrieb ist bzw. war, erkennbar an dem hellen Punkt auf dem Dachfirst. Die zwei dunklen Flächen auf dem Dach werden durch die Solaranlagen verursacht. Der Betrieb des Pelletofens und die dadurch verursachte Abstrahlung ist anhand des folgenden Detailbildes gut zu erkennen.

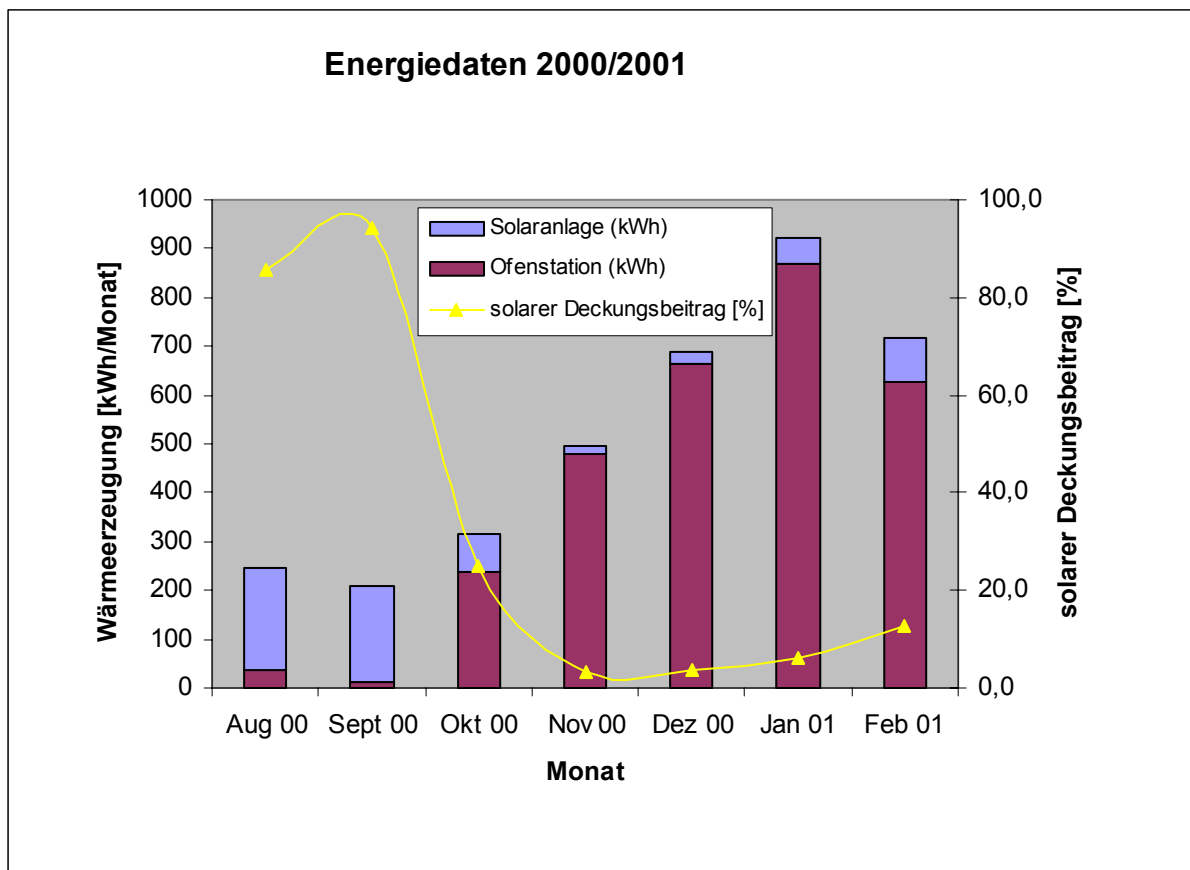
In der grafischen Darstellung ist bereits während der ersten Heizperiode die Aufteilung der Energieversorgung zwischen der Solaranlage und dem Pelletofen am solaren Deckungsgrad gut zu erkennen.

Der Pelletofen zur Beheizung des Wohnhauses wurde erst im Oktober mit wesentlichen Beiträgen zur Wärmeerzeugung zugeschaltet, nachdem im September noch 94,2 % des Wärmebedarfs über die Solaranlage gedeckt werden konnten. Im Oktober konnte die Solaranlage immer noch ein Drittel des Wärmebedarfs erzeugen. Bereits im Februar ist der Anteil der solar erzeugten Nutzwärme auf 12,6 % gestiegen.
